# Vårdprogram

## Ölands södra uddes fyrplats 2026

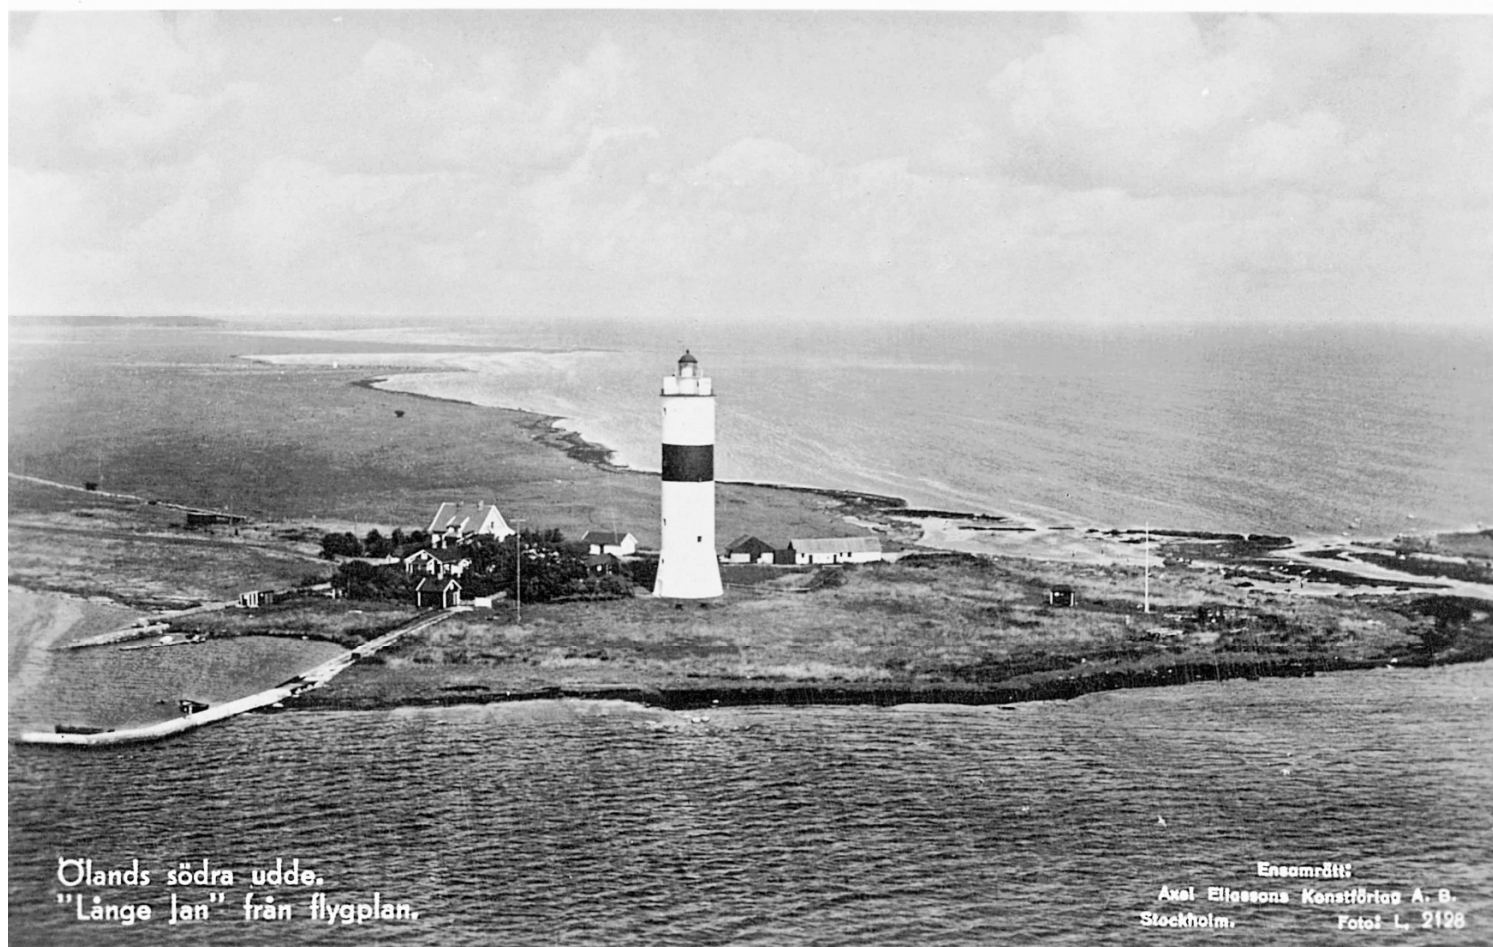
Ölands södra uddes fyrplats 1935, året då fyrtornet blev statligt byggnadsminne.  
Göran Andersson, privat samling.

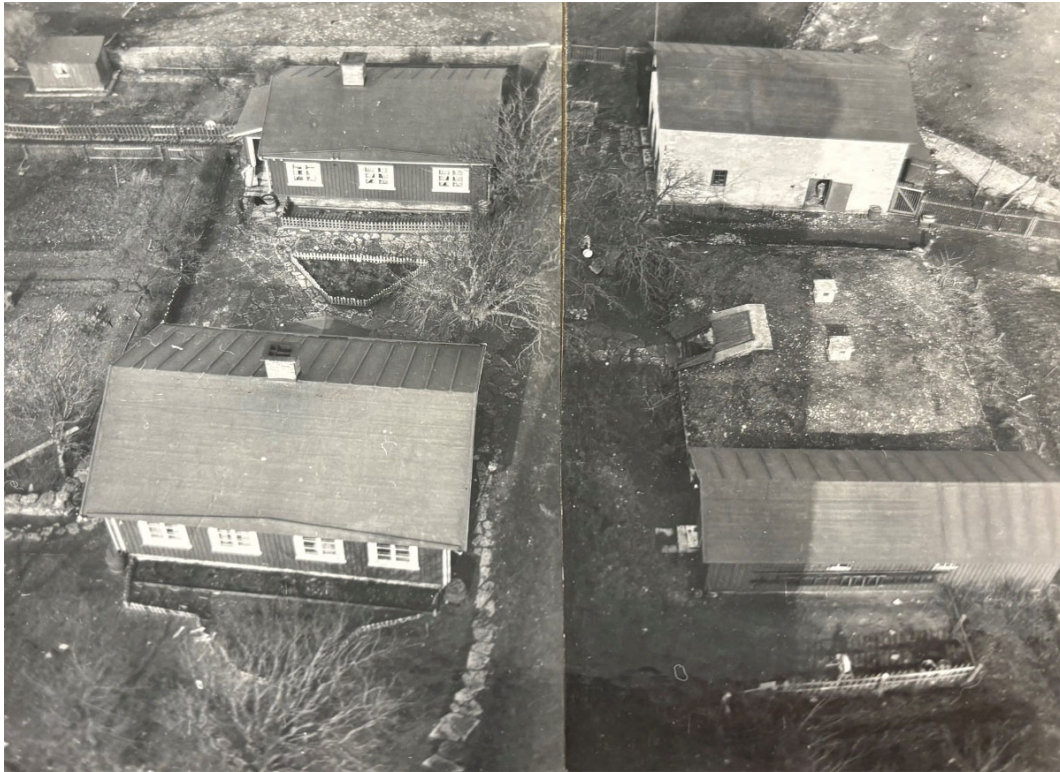
Fyrplatsen innan den stora moderniseringen 1920. Samtliga tak har papp, på norra takfallen ännu lagd med s.k. listtäckning. På flera av byggnaderna finns dessa papptak kvar under nyare taktäckning av tegel och plåt. Källarbyggnadens betongvalv är täckt med jord och gräsbevuxet. Valvet och stenmurarna finns bevarade under en nyare takkonstruktion. Foto. Sjöfartsverkets arkiv, Norrköping.

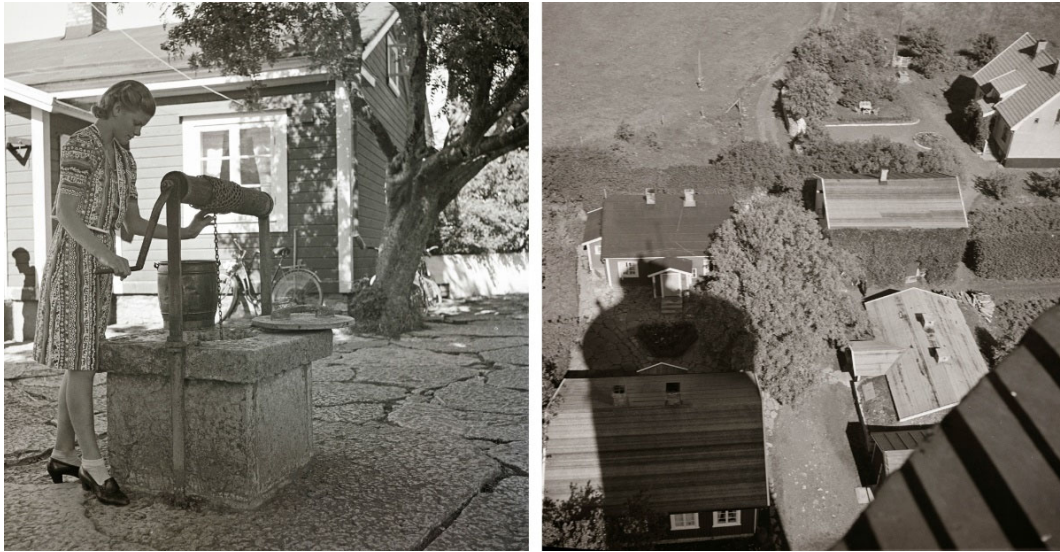
Bilden till vänster, den stensatta brunnen på gårdsplanen 1930. Brunnen är i stort intakt idag, liksom stenläggningen på gården. Bilden till höger, vy över fyrplatsen. Källarbyggnaden har fått ett papptak (1920). De kvarvarande ventilationskanalerna av kalksten har ett stort värde liksom entréns kalkstenstrappa. Kring Fyrmästarebostaden syns en iordningställd trädgård med en stor grusplan. Att återställa trädgårdsanläggningen skulle stärka det kulturhistoriska värdet. Foto: KW Gullers 1940, Nordiska museets digitala arkiv.

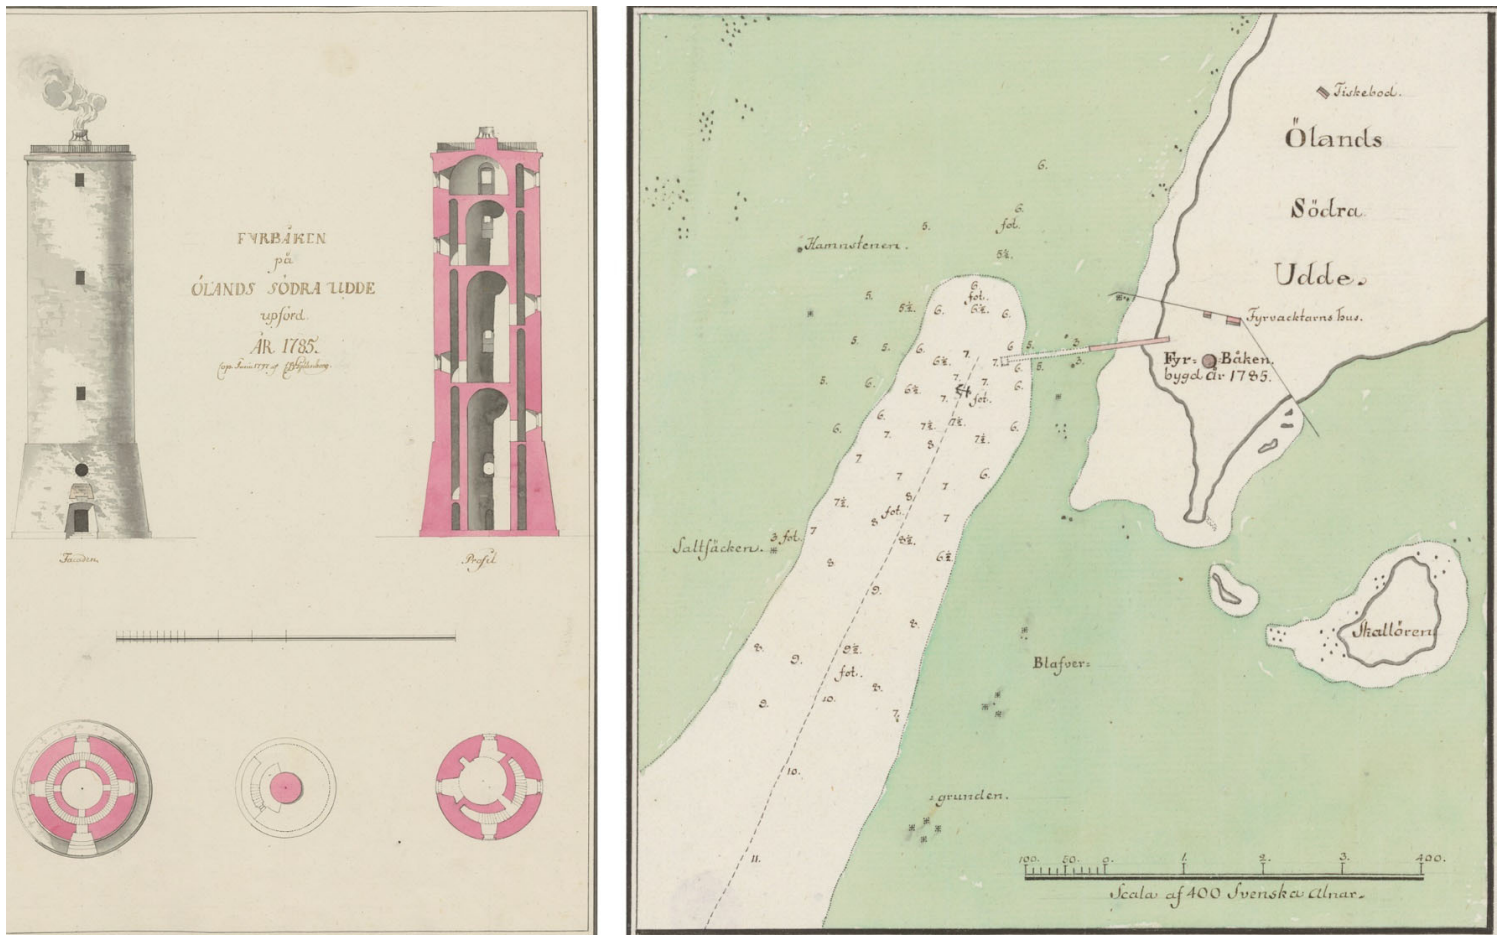
T.v. Uppmätning av fyrbåken Ölands södra udde 1797, Carl David Gyllenborg. T.h. Karta ritat av Carl David Gyllenborg 1797 visande Fyrbåken och Fyrvaktarens hus samt lossningsbryggan för stenkol väster om fyren. (Kartan är baserad på Sjökarteverkets Hydrografiska karta upprättat 1792).

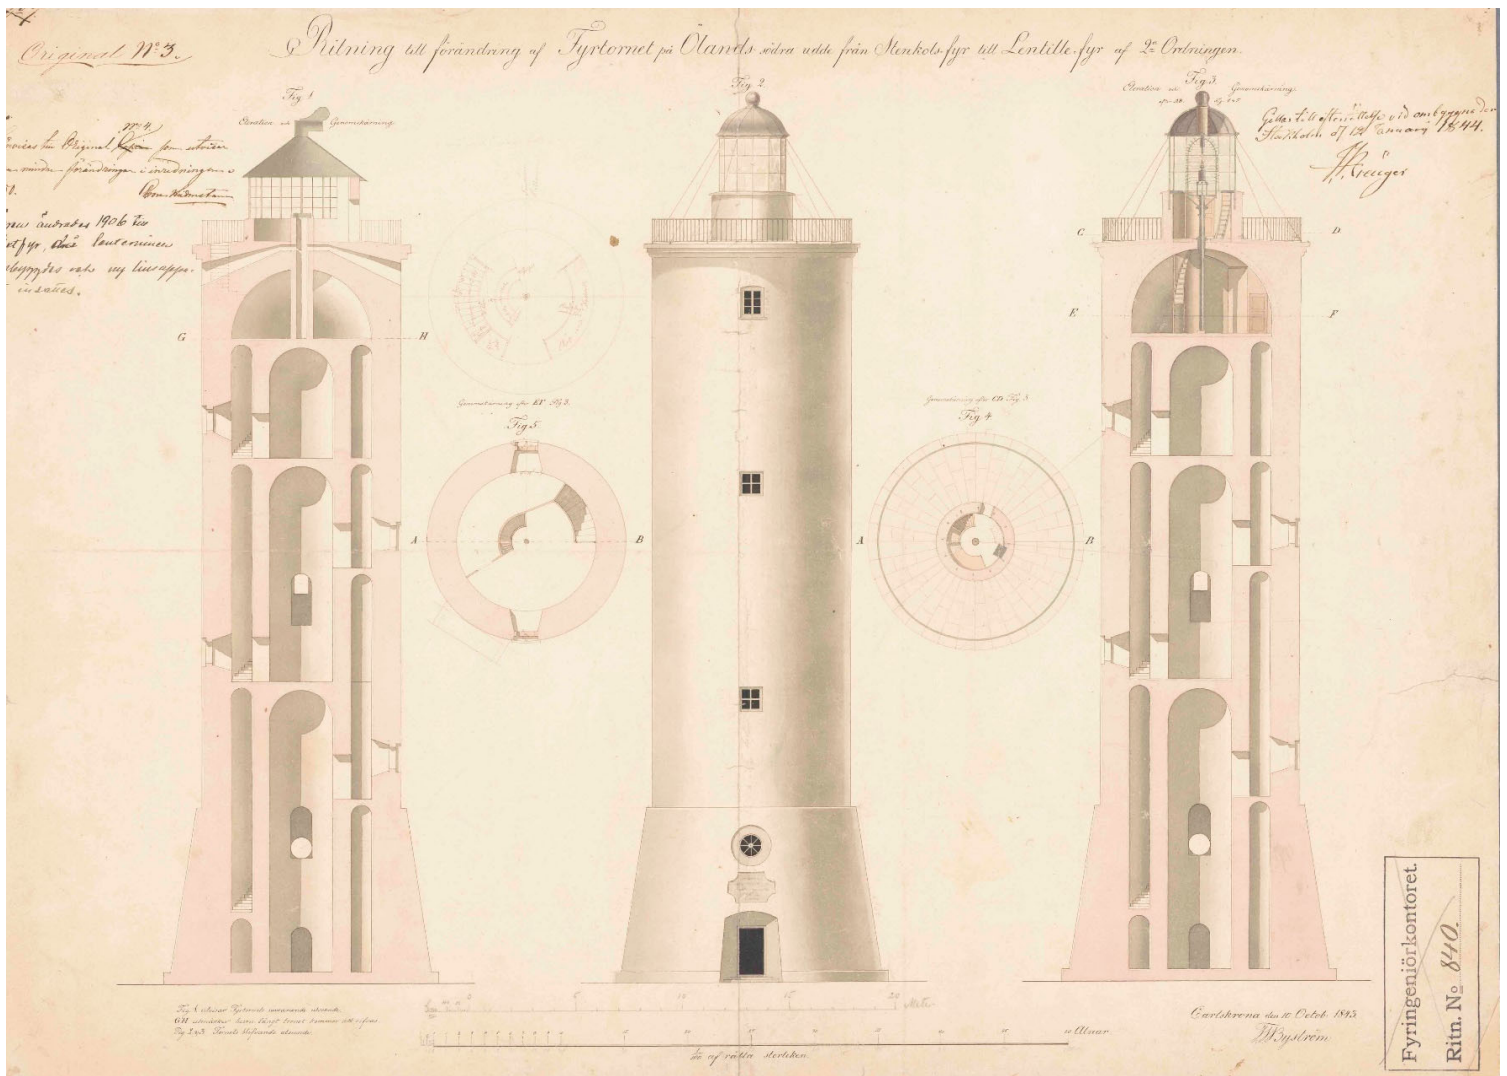
Långe Jan ändras 1845 från stenkolsfyr till Lentillefyr (lins). Ritning Fyringenjörkontoret 1844. Riksarkivet Marieberg, Lotsverkets arkiv.

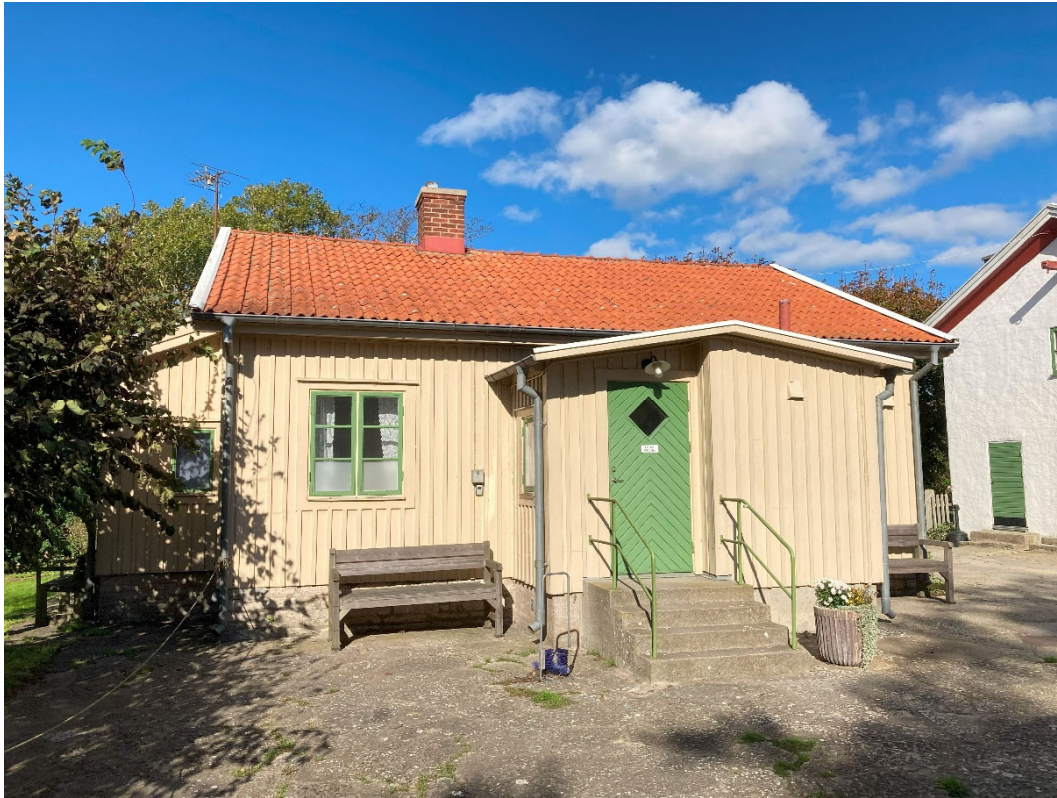
Fyrvaktarbostad även kallat "Bertils hus". Foto 2024.

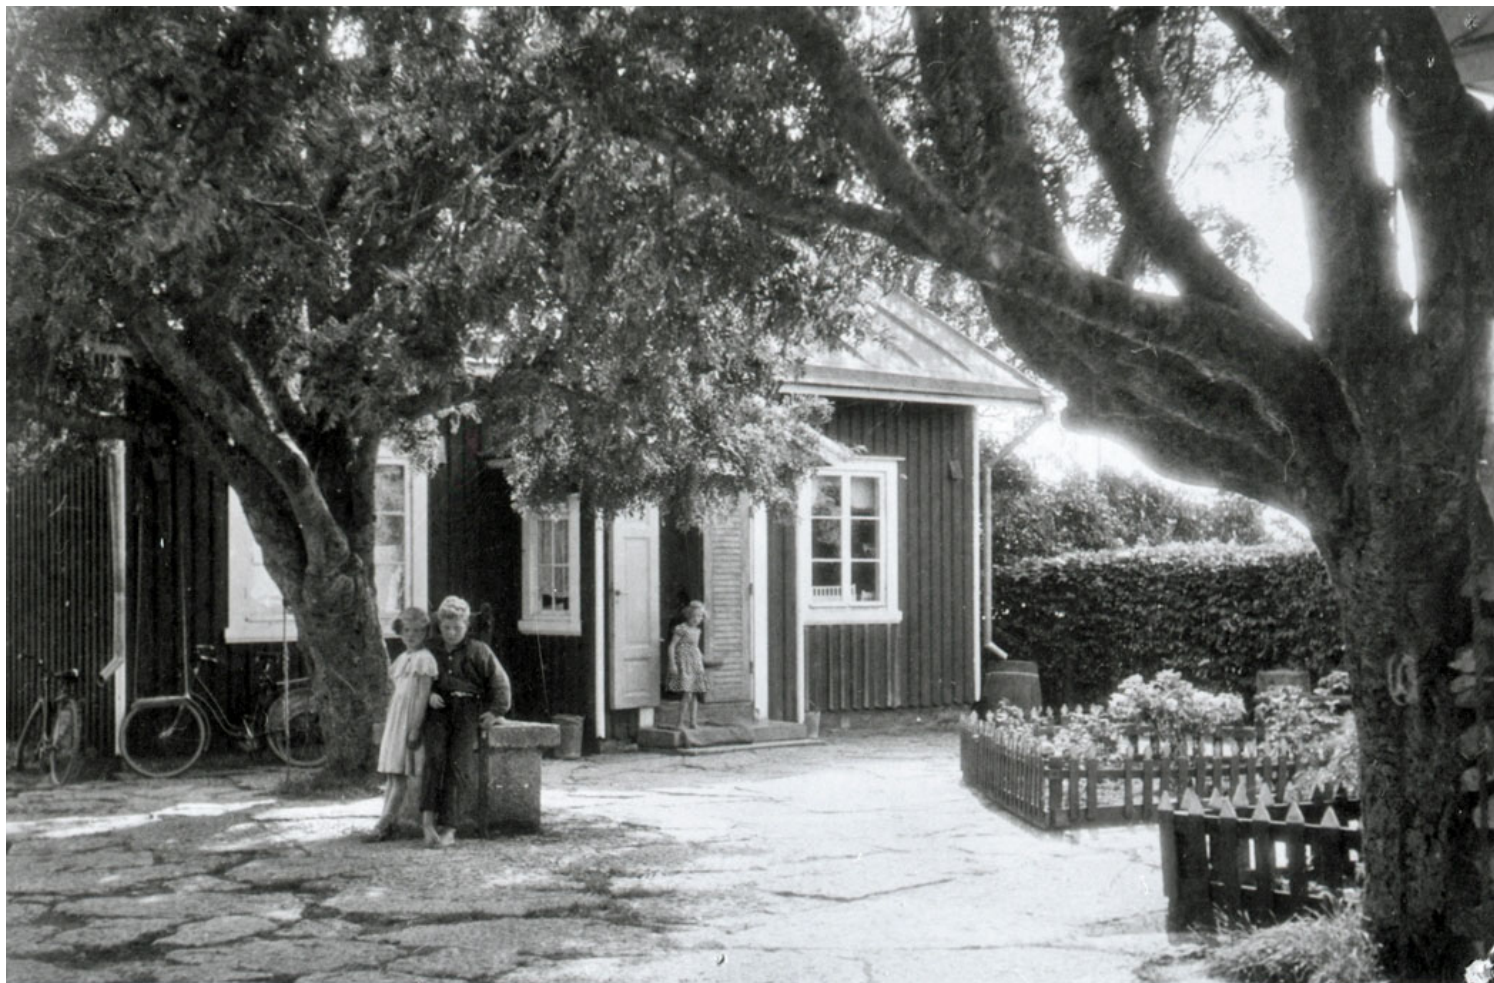
Fyrvaktarbostad (1872) ca 1910, då Fyrmästarbostad. Papptak med horisontella våder, fotränna av papp. Stuprör med trattar samt uppsamling regnvatten i trätunnor. Rödfärgad fasad med vita knutar och foder. På husens hörn sitter vitmålade rundstavar monterade. Panelen sågtandad nertill och med profilerade lockläkt (Bark & Warburg AB)

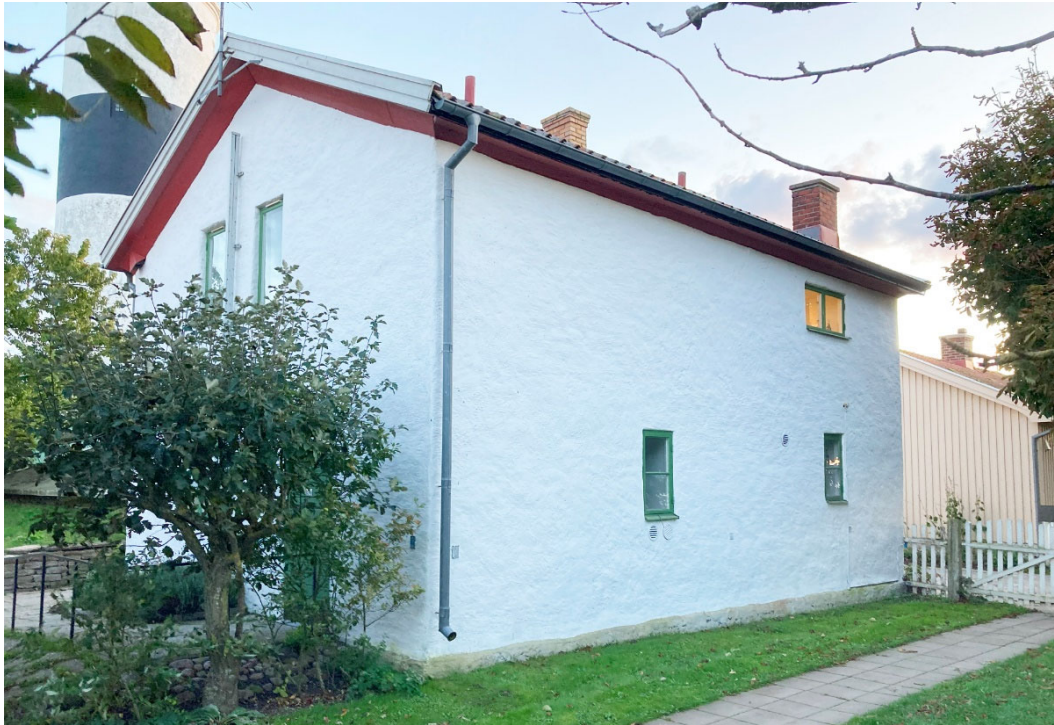
Vy från nordost. Fönstergluggar nere har funnits sen 1700-talet men ändrat storlek.

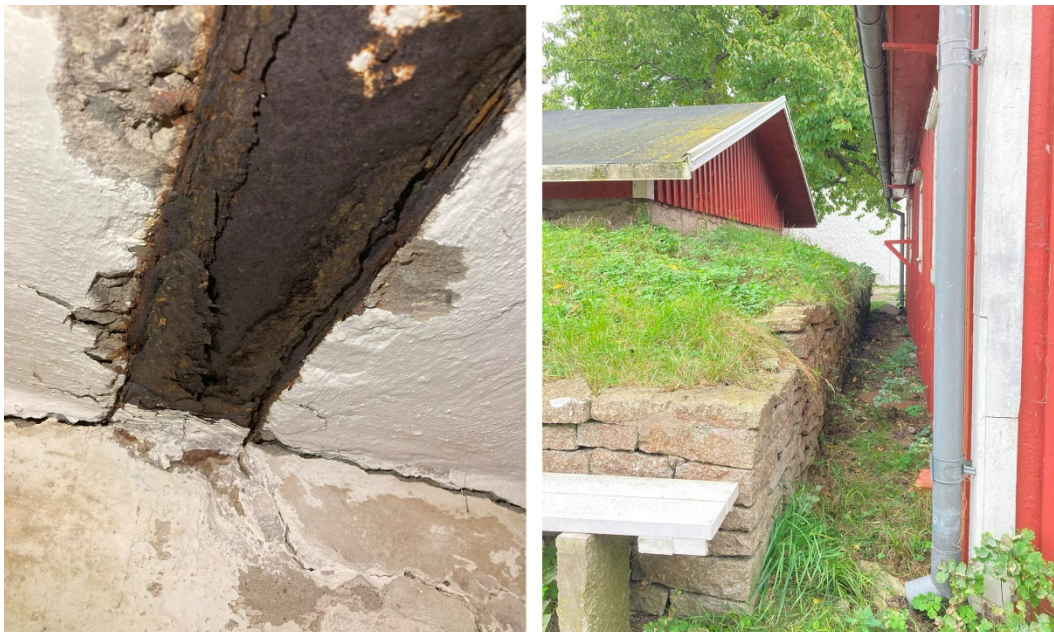
Bilden till vänster. Bärande I-balk i betongvalvet, kraftig korrosion. Bilden till höger. Stödmur av kalksten runt om byggnaden, delvis omlagd.

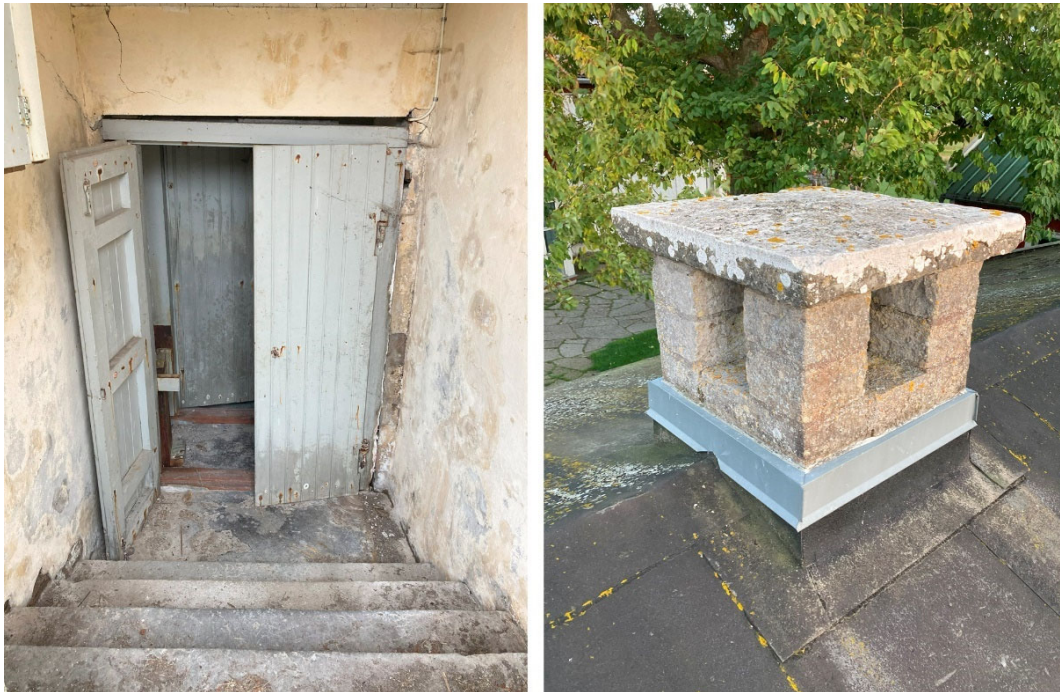
Bilden till vänster. Den ursprungliga entrén och trappan av kalksten. Sidomurar slätputsade men ursprunglig kalksten med valvslagning över pardörren är intakt under putsen. Bilden till höger. Ursprunglig ventilationshuv av kalksten med krön av hel kalkstensskiva. Stenarbetet är uppflyttat vid tillbyggnaden av sadeltaket. En förhöjning av betong är gjuten mellan ursprungligt betongvalv och kalkstenstoppen.

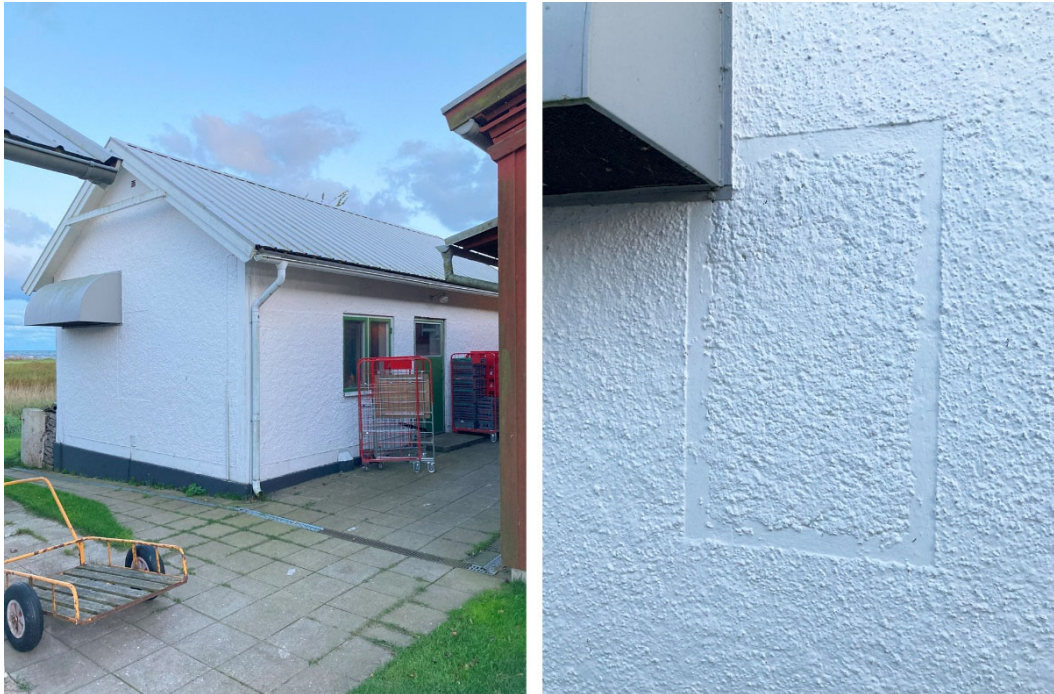
Bilden till vänster. Ovan fönster och dörrar syns höjningen av fasaden med två murskift i en avvikande putsyta. Bilden till höger. Den släta putsomfattningen kring tidigare gavelfönster mot norr.

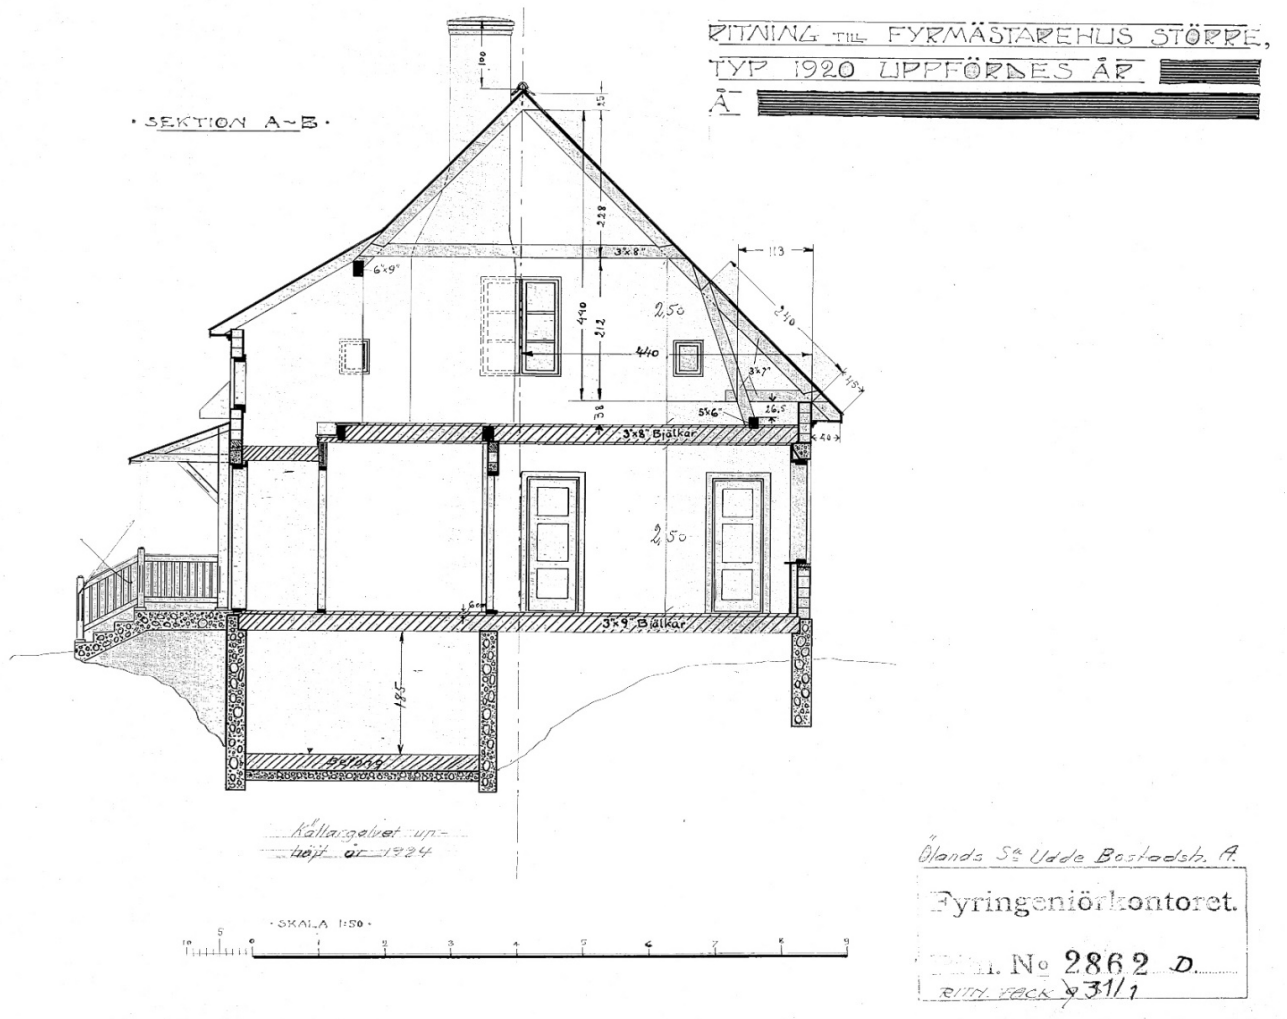
FyrmästARBostaden sektionsritning ritad av Hilmer Carlsson. Sjöfartsverkets arkiv.

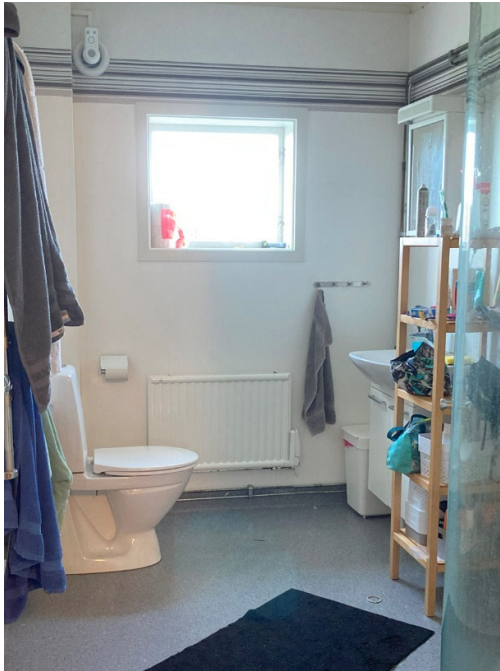
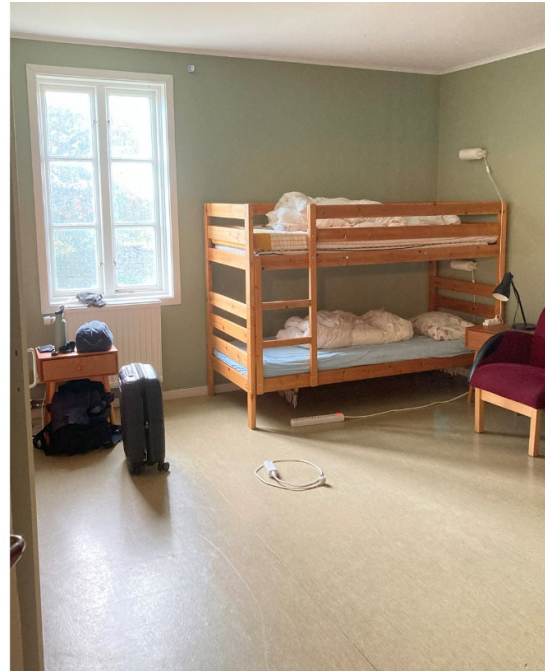
Bilden till vänster. Badrum nere. Bilden till höger. Sovrum nere.

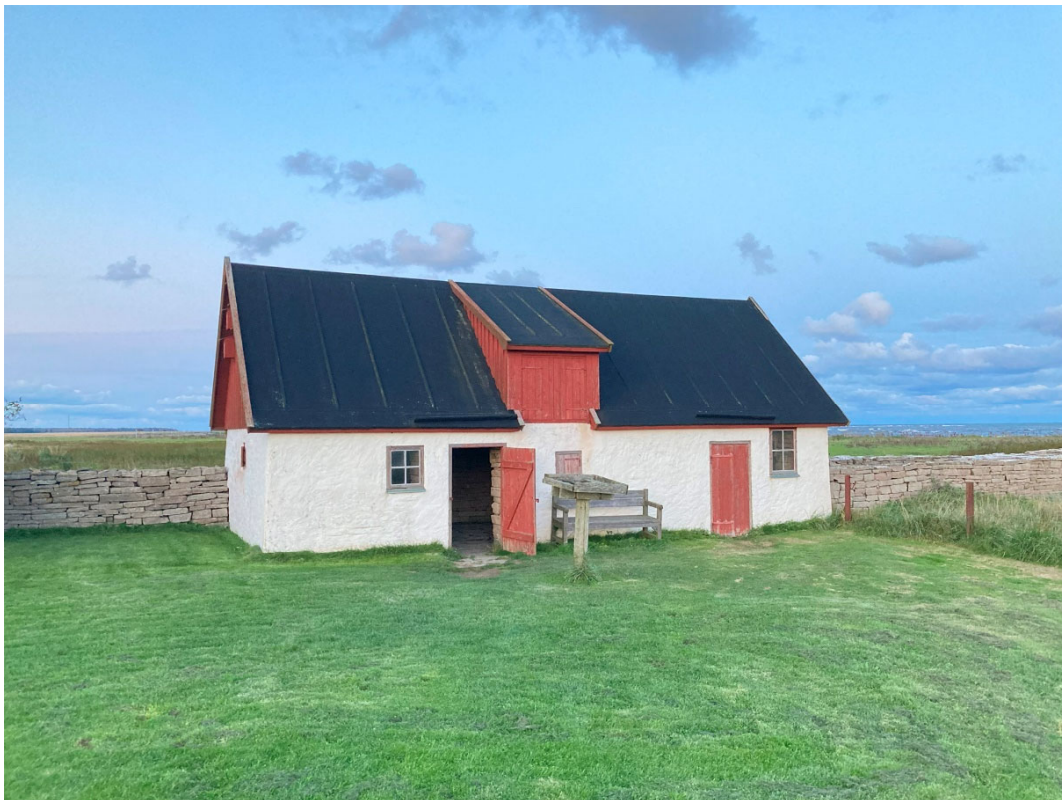
Ladugården sedd från väster. Byggnaden är en rekonstruktion uppförd 1995–96.

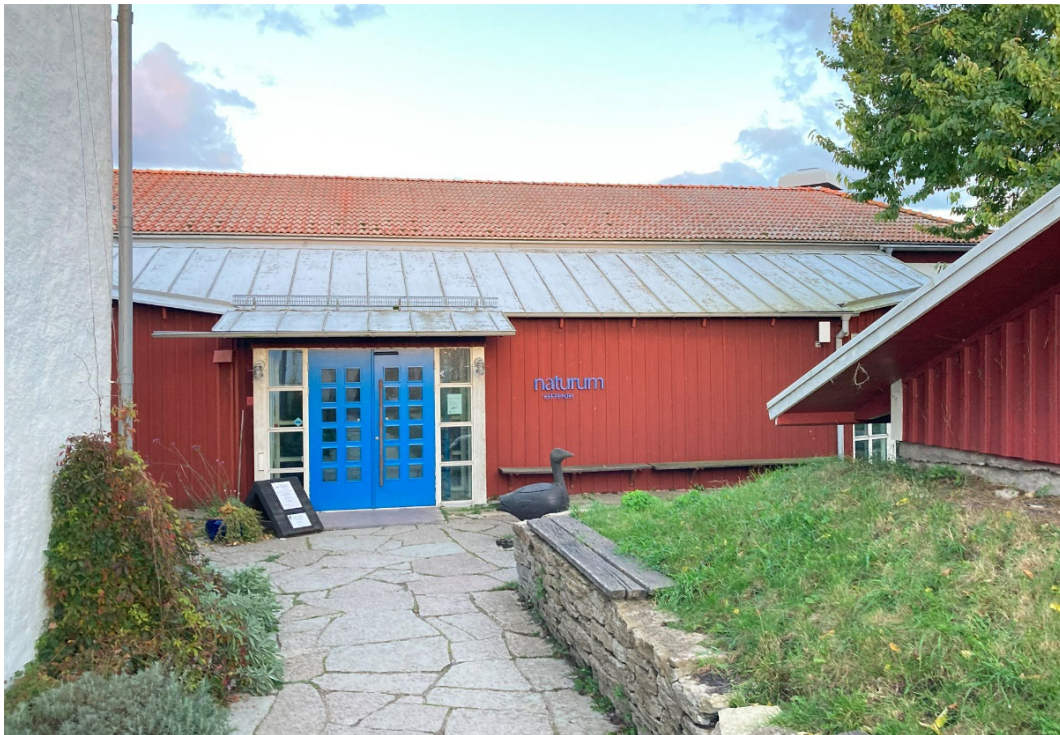
Naturum ligger på ett medvetet sätt inkilad mellan de äldre byggnaderna på fyrplatsen utan att störa dess ursprungliga ordning.
