HAMMARE, HYTTA, KVARN OCH SÅG VID JÄRLE

Rapporter från Arkeologikonsult 2026:3863

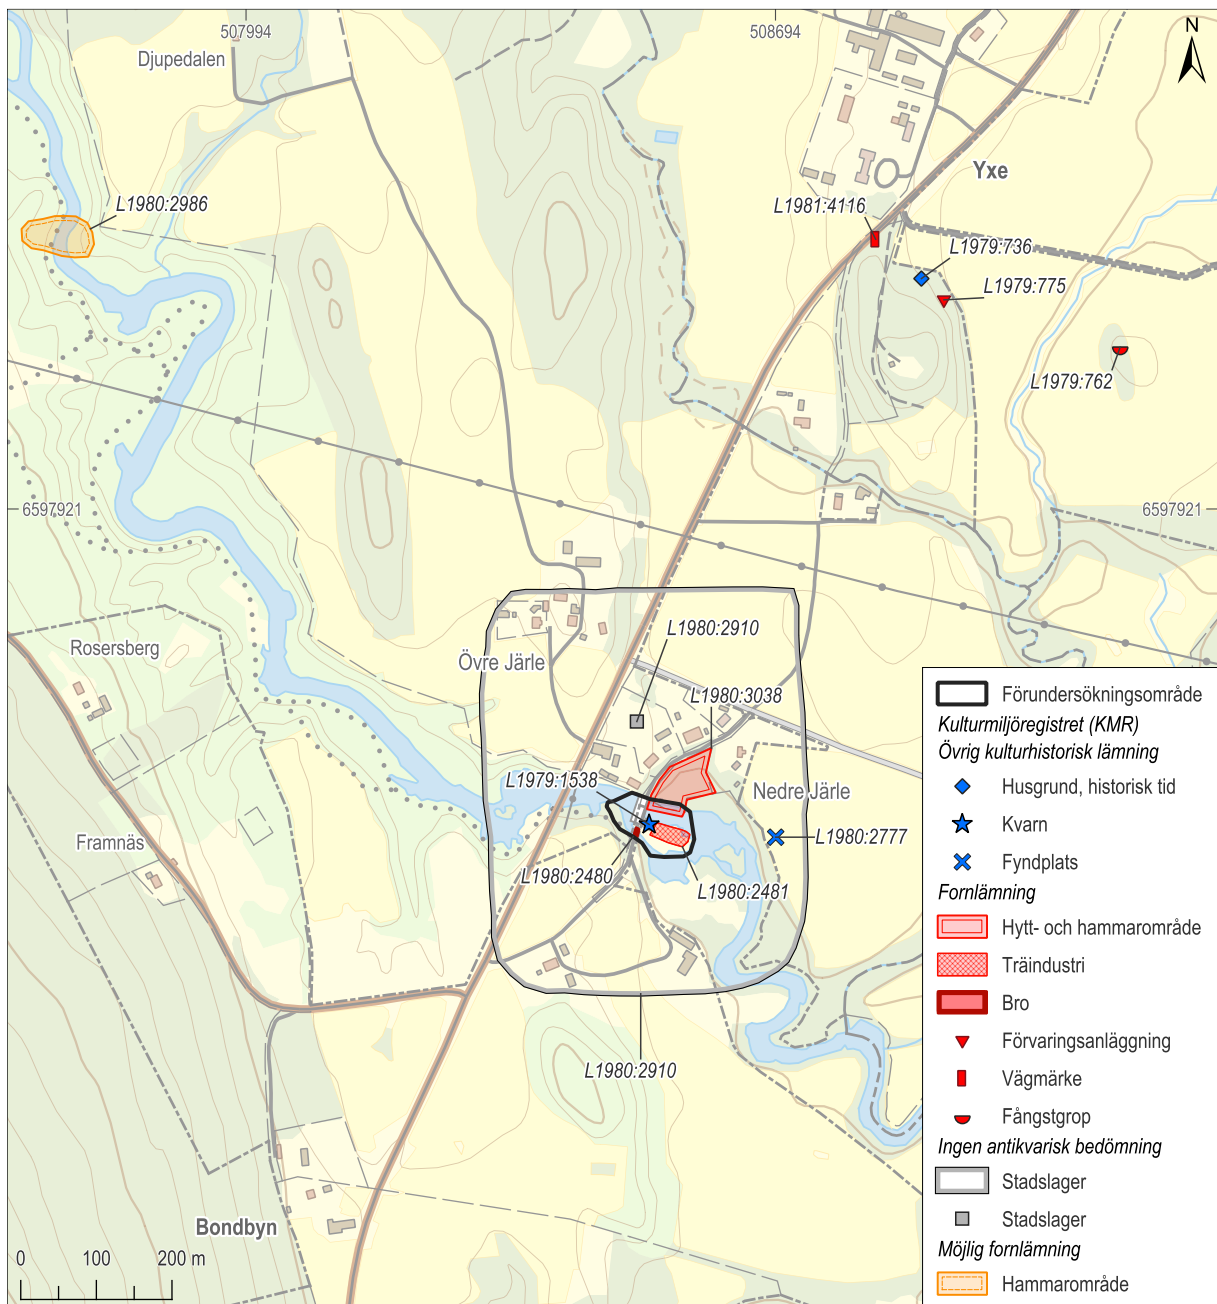
Figur 3. Förundersökningsområdet och registrerade lämningar i Kulturmiljöregistret (KMR) kring Järle kvarn vid uppdragets start. Mot bakgrund av Fastighetskartan, skala 1:10 000.

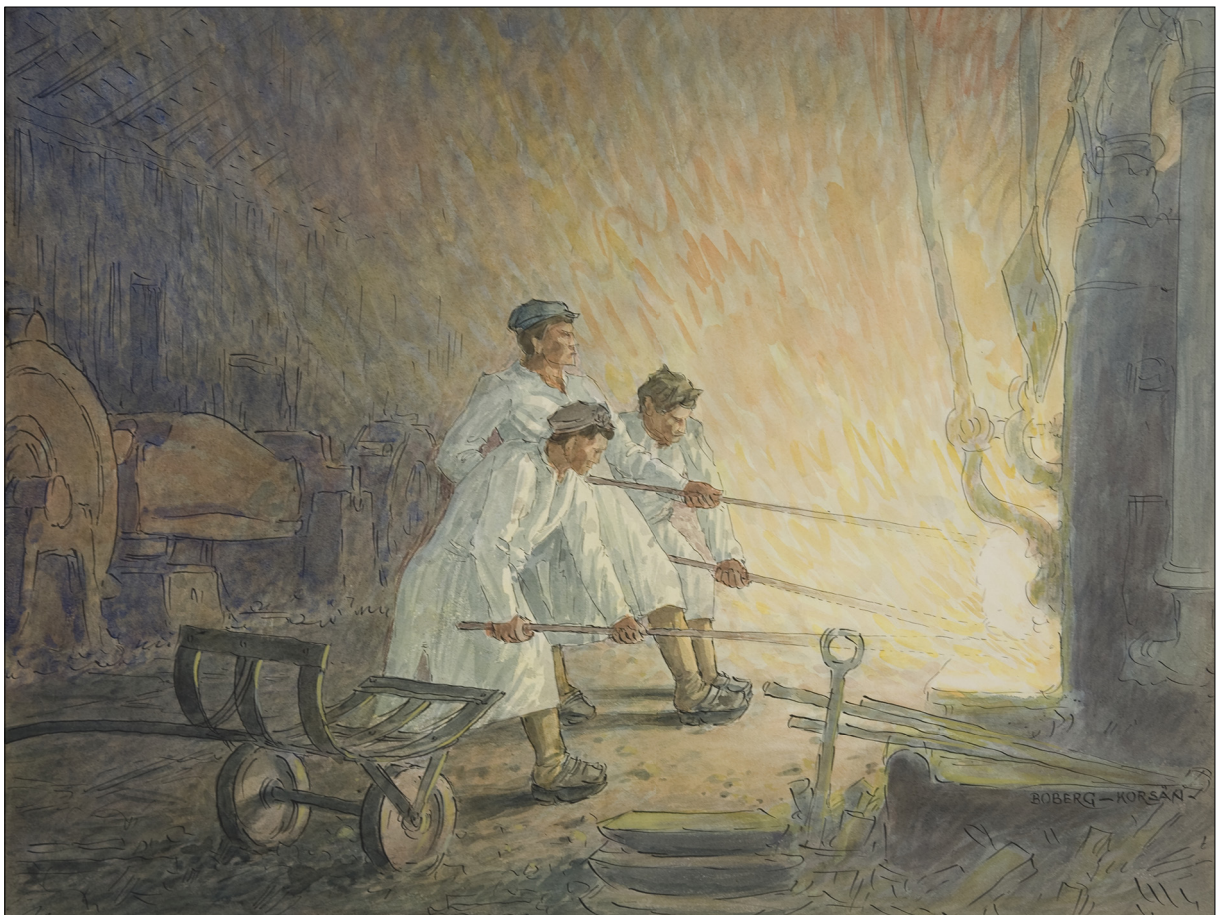
Figur 8. Smältan tas ut ur härden för att smidas till stångjärn. Korsån, Dalarna. Akvarell av Ferdinand Boberg. Källa: Tekniska museet via DigitaltMuseum. Id-nr: TEKA0105549. Public domain.
