## Åtgärdsplan för Moelven Wood interiör AB i Säffle, f.d. Moelven Värmlands Trä AB

### Översiktlig miljöteknisk markundersökning vid f.d. CCA-impregneringsanläggning, Moelven Värmlands Trä AB, Säffle kommun

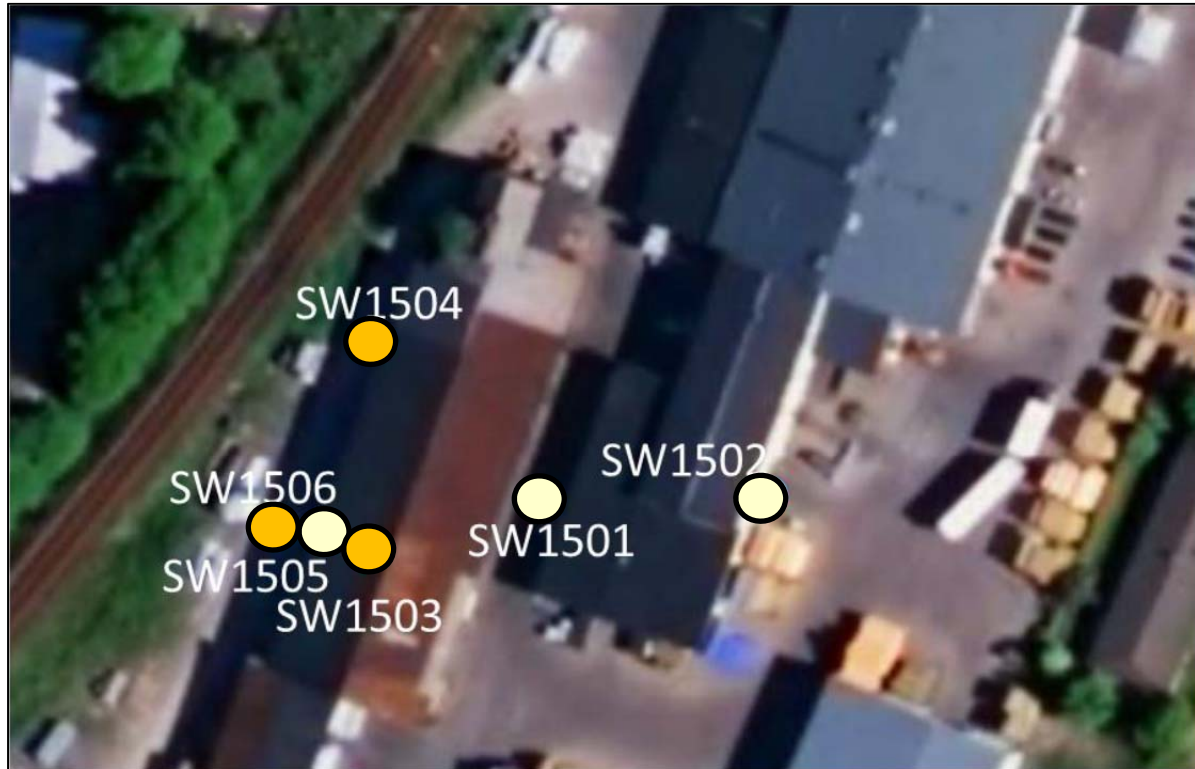
Bild 2. Provpunkter utomhus.

På bilden nedan redovisas provtagningspunkterna ute. Ljust gult visar halter över KM och mörkare gult över MKM.

Markprov visar på halter över MKM på uppläggningsytorna under tak för impregnerat virke, provpunkter 1503, 1504 och 1506 på nivån 0-0,5 m. För 1506 var halten något högre än MKM även på nivån 0,5-1 m.

Marken 0-0,5 m i de åtta lagerfacken schaktas av och samlas i en hög per fack. Ur denna tas ett samlingsprov som skickas till lab. för analys enligt tidigare omfattning. Resultaten från analysen jämförs med gränsvärdena för MKM, KM och Mindre än ringa risk (MRR) och får bestämma hur det avbanade materialet kan användas eller behöver hanteras vidare.
