## **Proton Markaryd – Sanering Städet 2**

UPPDRAGSNUMMER 13005344

**REDOVISNING AV AVHJÄLPANDEÅTGÄRD AVSEENDE METALLER, PFAS OCH CYANID VID FD YTBEHANDLINGSANLÄGGNING INOM FASTIGHETEN STÄDET 2 I MARKARYD.**

2019-06-28

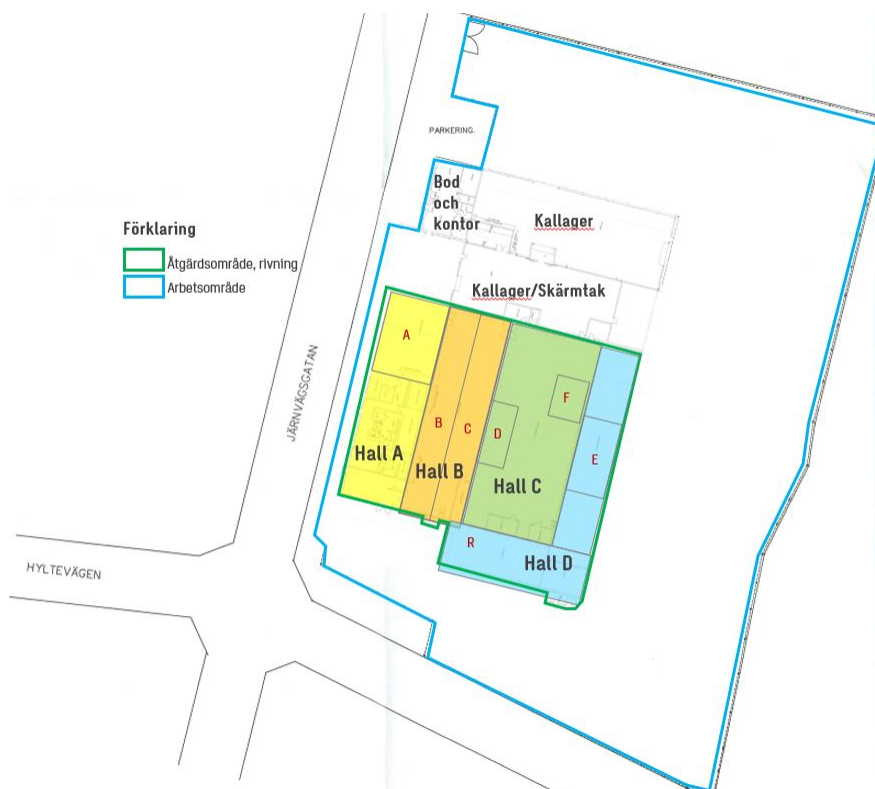
**Figur 2.** Åtgärdsområde och fastighetsgräns/arbetsområde. I rivningsskedet har lokalerna kallats Hall A-D. I utredningsskedet angavs A-F och R (röd bokstav) för olika delområden under linier.

I undersökningsskedet har delområden i ytbehandlingsbyggnaden namngetts efter linier med bokstavs-beteckning A-F och R för ny reningsanläggning, figur 2. I rivningsskedet har Hall A-D använts. **Tabell 1** fungerar som nyckel och beskriver kort föroreningsituationen så som den var känd från undersökningar före rivning och sanering.

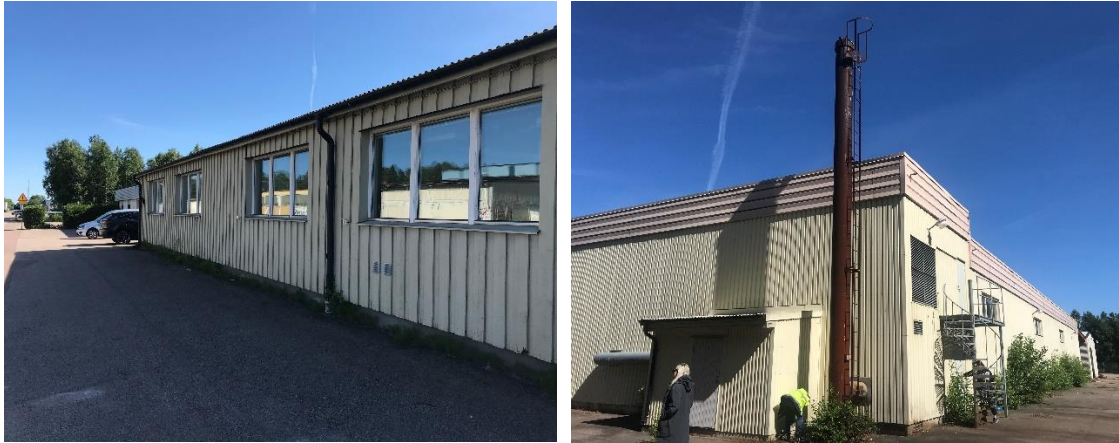
Figur 1 och 2. Före rivning utvändigt, fasad Hall A mot gatan i öster och vy Hall D från sydöst.

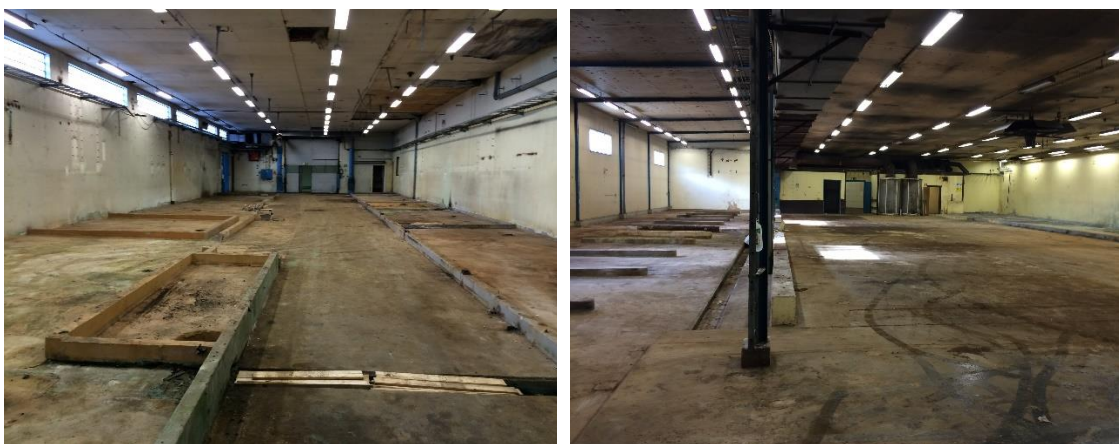
Figur 5 och 6. Före rivning invändigt, Hall B och Hall C, ytbehandlingslinerna borttagna.

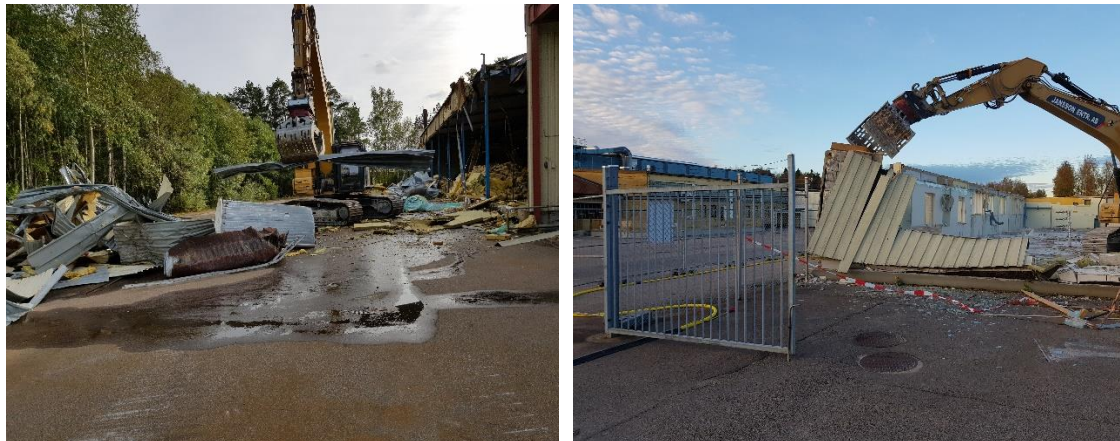
Figur 7 och 8. Rivning med maskin

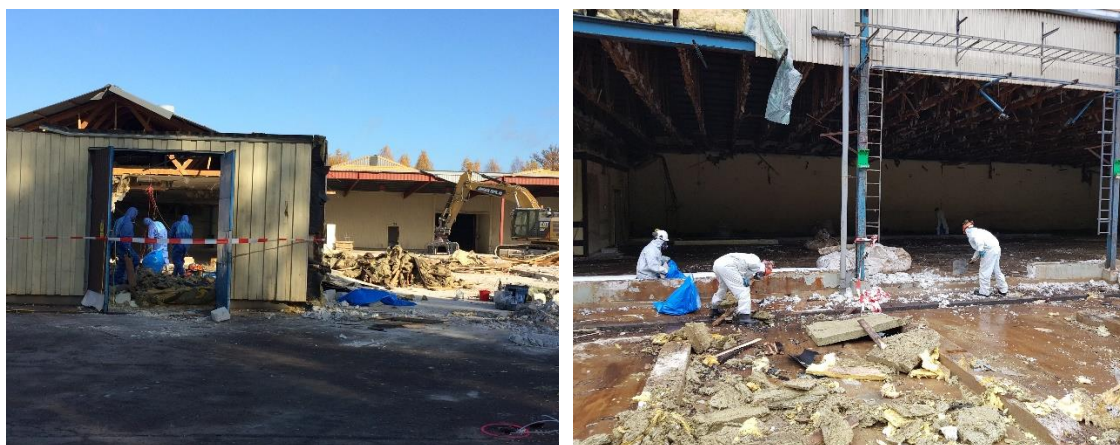
Figur 9 och 10. Manuell rivning och asbestsanering.

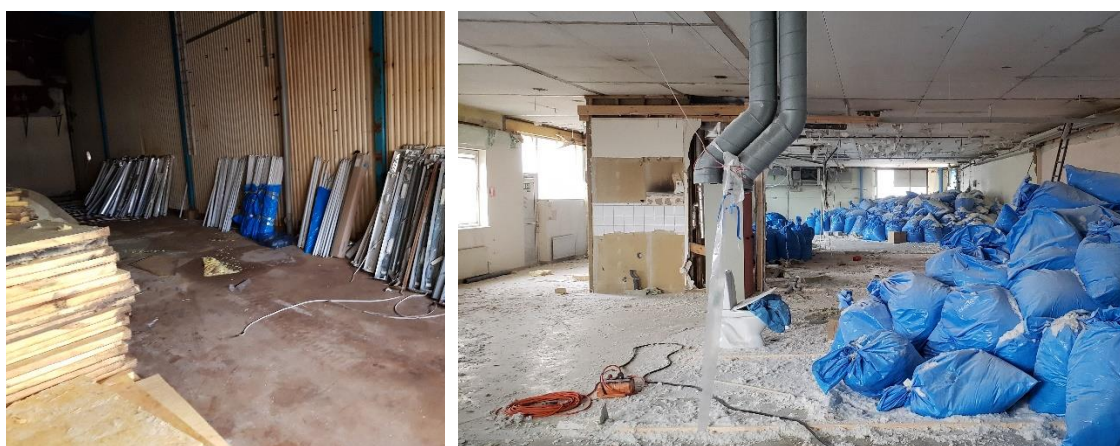
Figur 11 och 12. Avfallssortering.

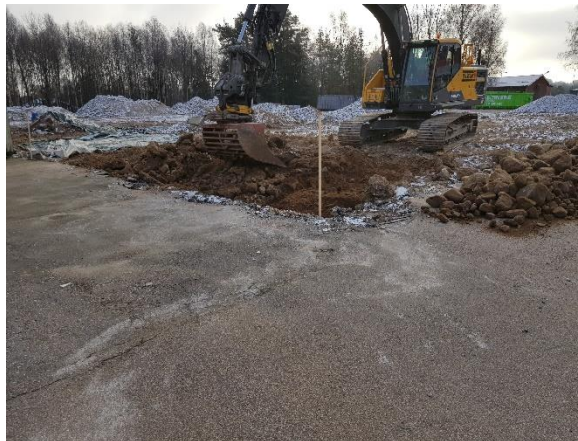
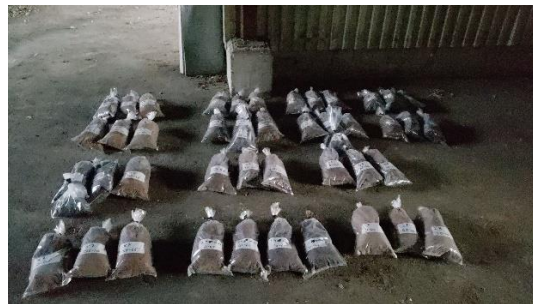
Figur 13 och 14. Klassificering av jord i enhetssvolymmer inför sanering.

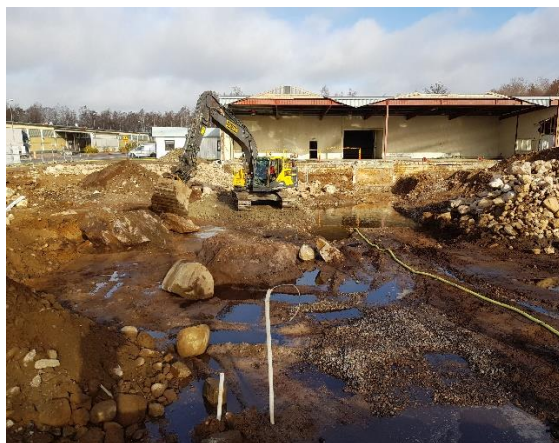
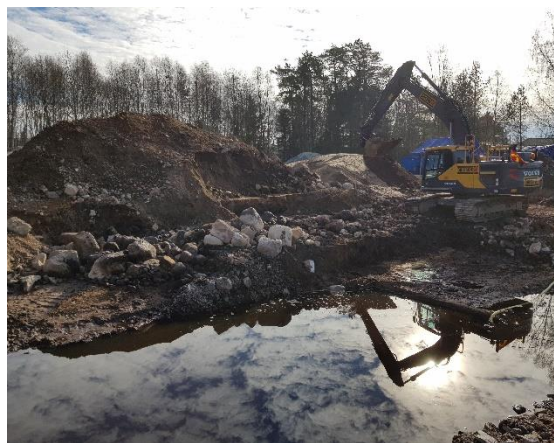
Figur 15 och 16. Schaktarbete

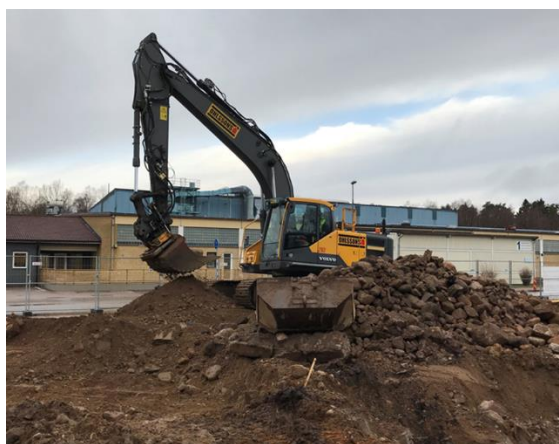
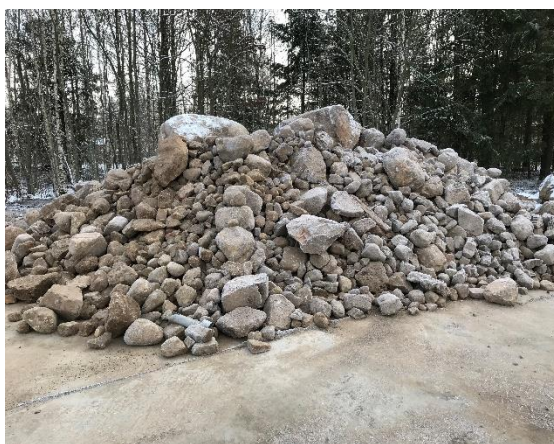
Figur 17 och 18. Utsortering av "storsten" genom harpning med skiktsskopa. Sten för återfyllnad.

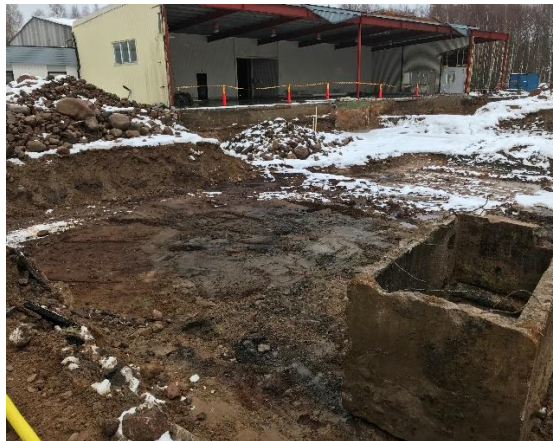
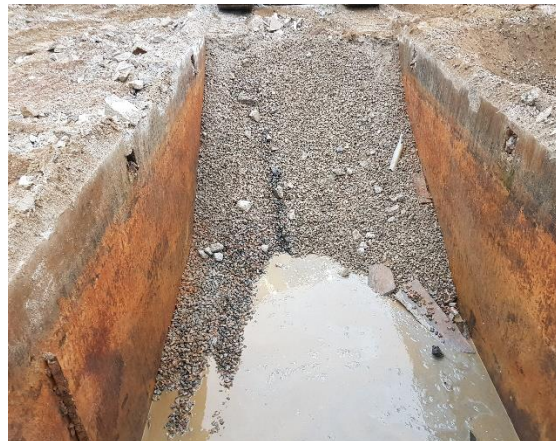
Figur 19 och 20. Exempel på påträffade kassuner under Hall A och Hall B, den senare makadamfylld.

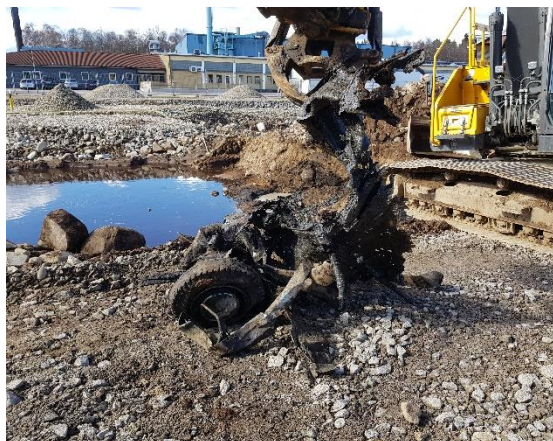
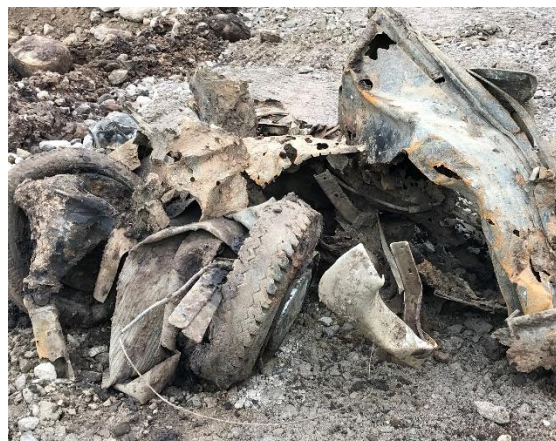
Figur 21 och 22. Hittat bilvrak i norra delen av ruta J7.

Det fanns sedan 1989 ett rykte om nedgrävda kemikalier under fabriken, dels i form av byggnadsavfall och dels att kemiskt avfall i tunnor kan ha grävts ner under golvet. Undersökningarna har inte bekräftat detta, men det kan inte uteslutas att okända eller punktkällor av föroreningar påträffas vid schaktåtgärd. Vidare fanns en muntlig uppgift om en nedgrävd bil.

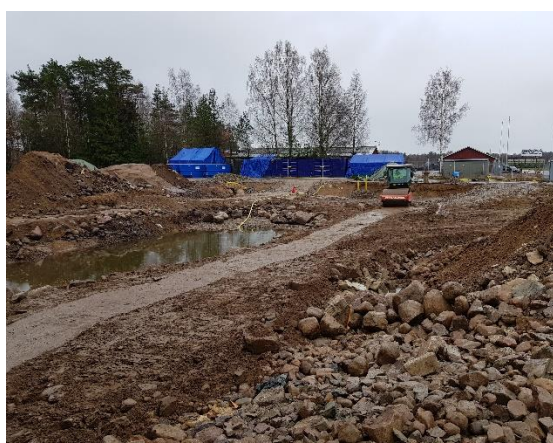
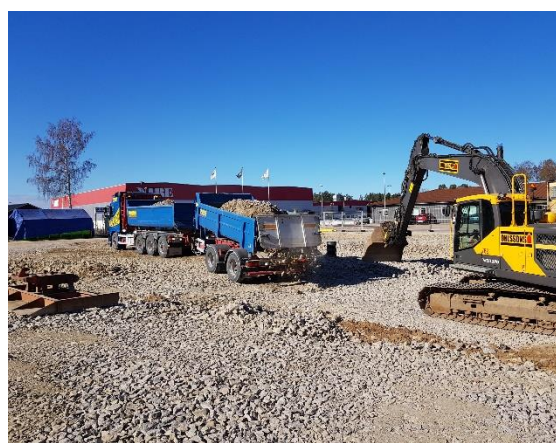
Figur 23 och 24. Återfyllning

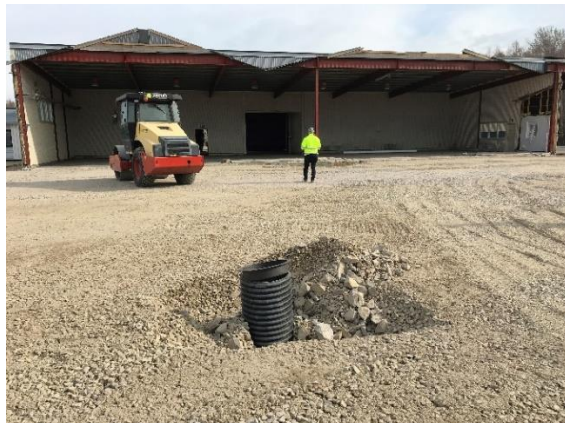
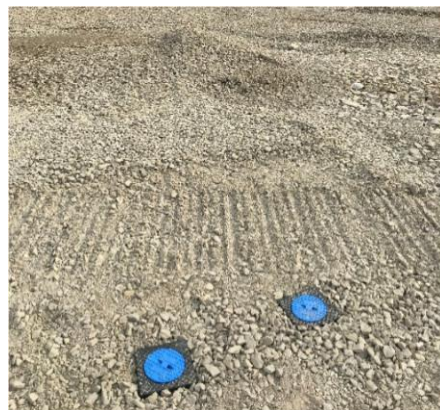
Figur 25 och 26. Återställd yta, kvarlämnad pumpgrop/pumpbrunn och bevarade grundvattenrör

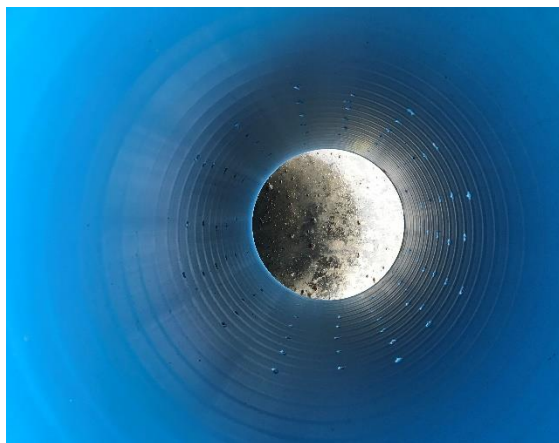
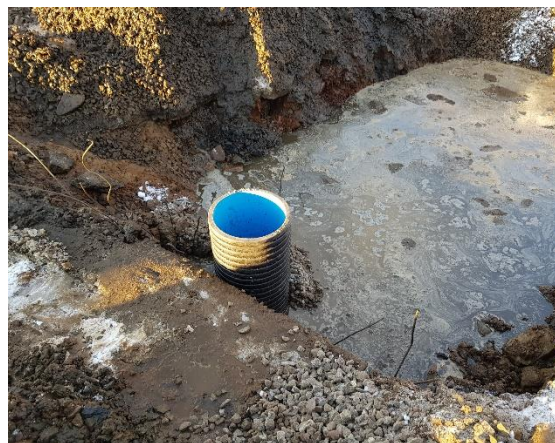
Figur 27 och 28. Perforerad pumpbrunn före installation och installerad pumpbrunn i H6. PFAS-hinna.

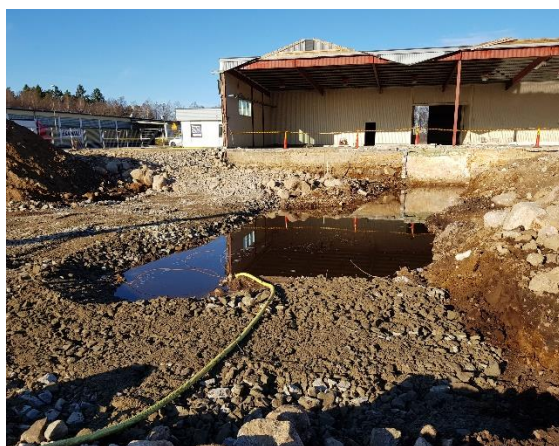
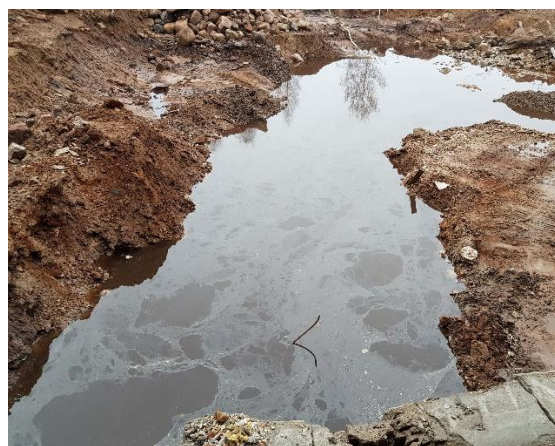
Figur 29 och 30. Vattenfylld schakt och PFAS-hinna på vattnet

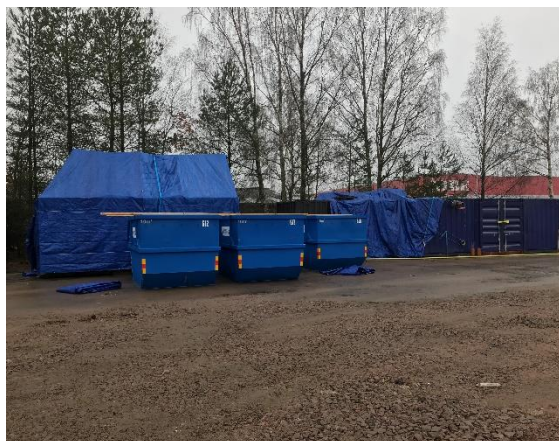
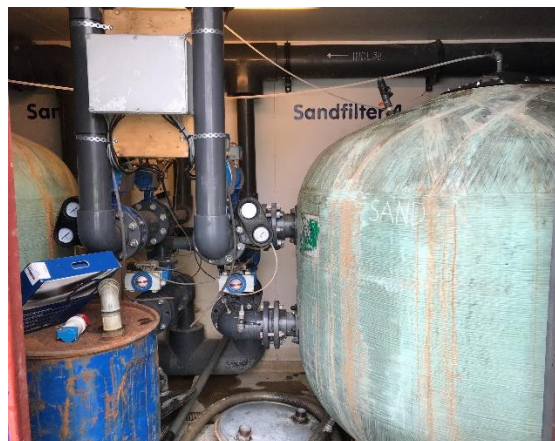
Figur 31 och 32. "Queen Mary", vattenreningsanläggningen.

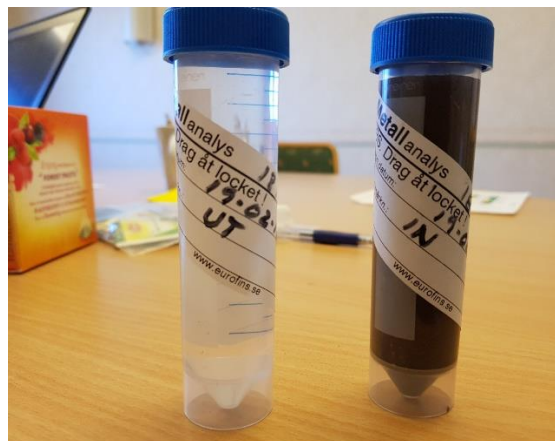
Figur 33 och 34. Renat vatten samt skillnad på vatten in till och ut från reningsanläggning.

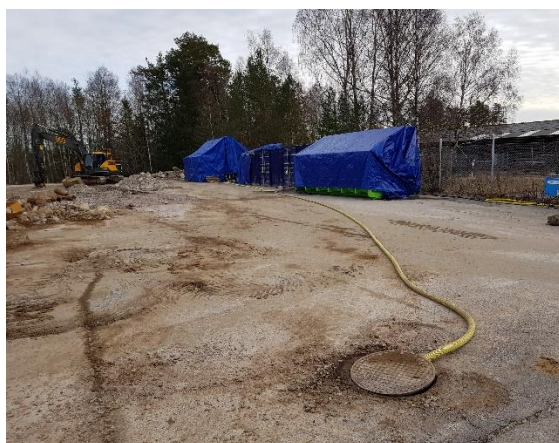
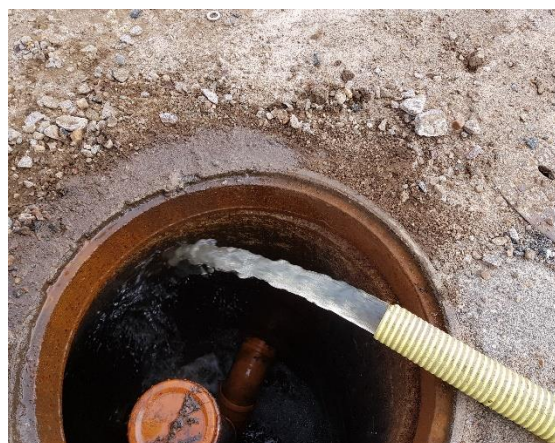
Figur 35 och 36. Utsläpp av renat vatten, utsläppspunkt i dagvattenbrunn i sydväst på fastigheten.

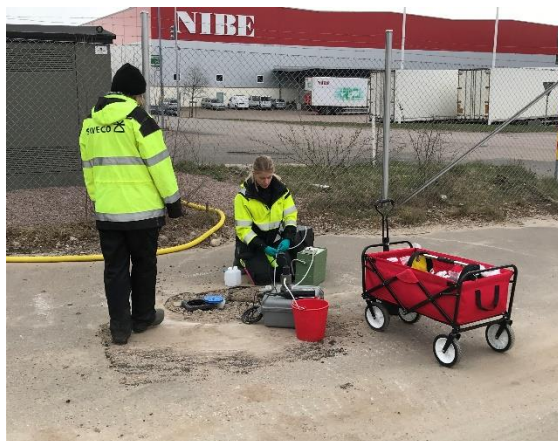
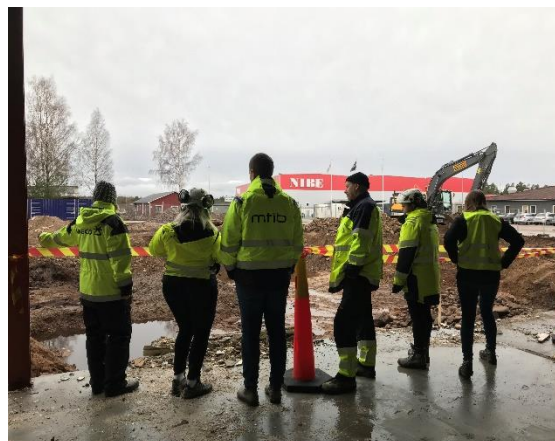
Figur 37 och 38. Grundvattenprovtagning efter sanering samt tillsynsbesök med samverkansorganisation.

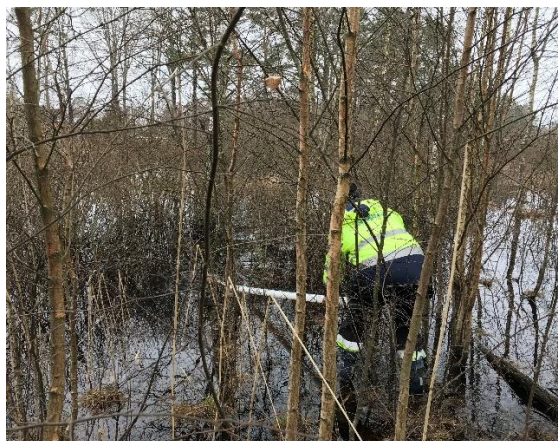
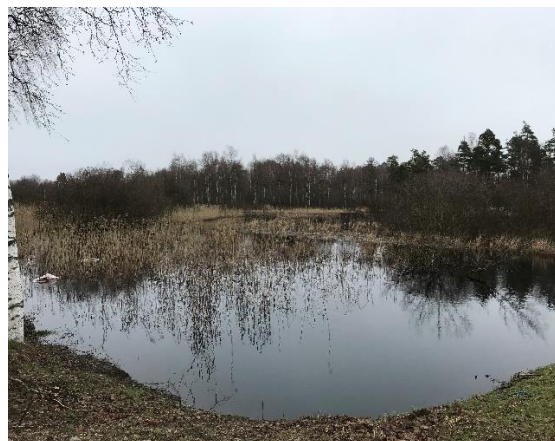
Figur 39 och 40. Ytvattenkontroll (ytvatten 3) i recipient (å), prov togs i björkslyn på den högra bilden.

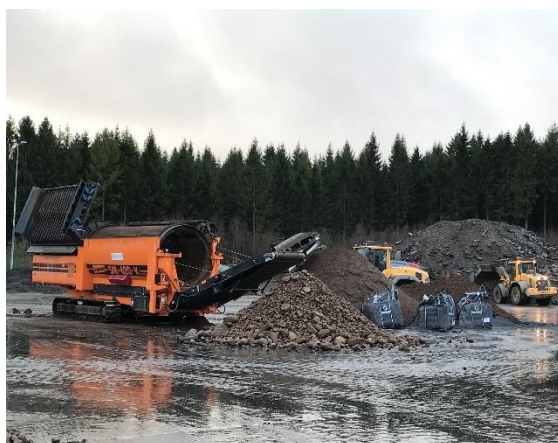
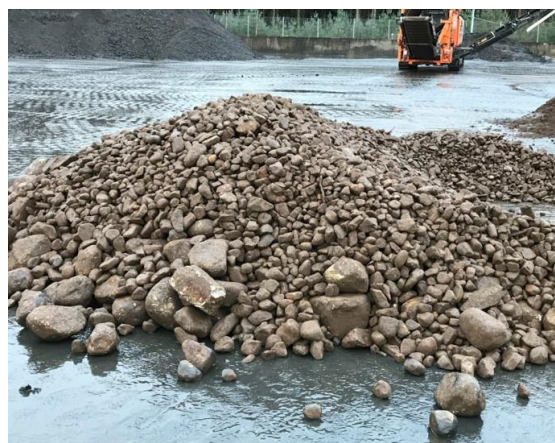
Figur 41 och 42. Behandling på HEM i Vankiva, utsortering av sten via trumsiktning. Returfrakt.

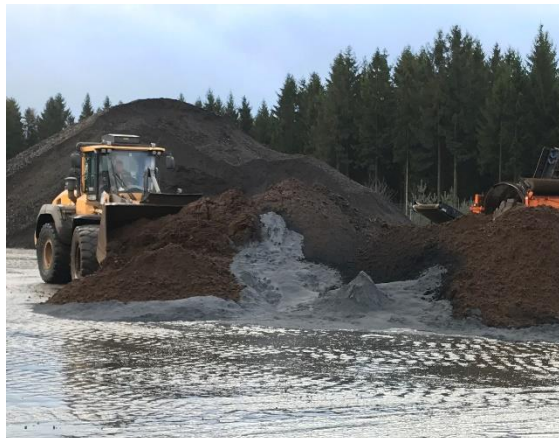
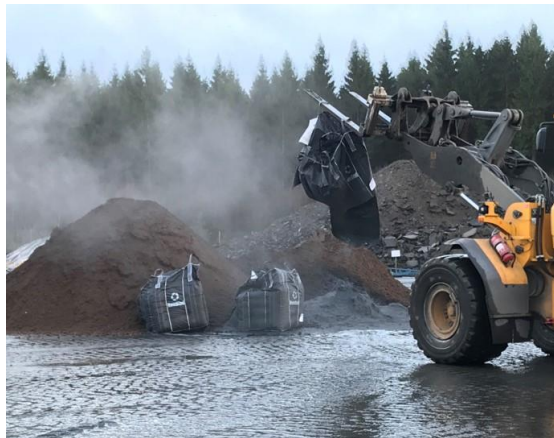
Figur 43 och 44. Behandling på HEM i Vankiva, inblandning av PFAS-stabiliseringsmedel, RemBind.

Den siktade jorden behandlades i batcher om upp till 500 ton/batch med RemBind Plus genom mekanisk blandning med hjullastarskopa och därefter genom trumsikt där vatten tillsattes för att fukta blandningen. Resultatet var ett homogent material som efter laktester i samtliga fall kunde deponeras. Avsteg gällde för hökontaminerade massor behandlade med 5% RemBind, där lakningen var fortsatt hög och inblandning med ytterligare 2% RemBind provades, till en total andel om 7%. Detta hade ingen effekt på lakningen, men massorna godtogs trots detta för deponering ihop med övriga behandlade låkontaminerade massor med mer än väl godkänd lakning.

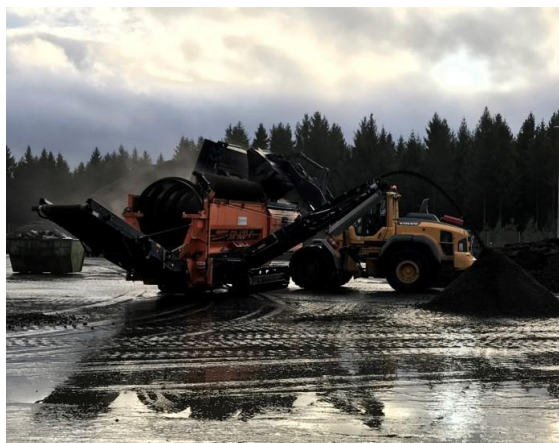
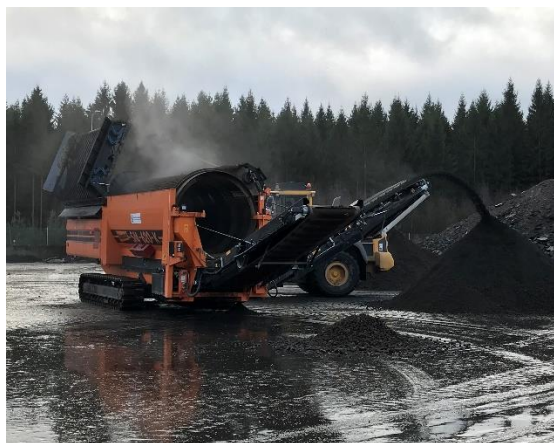
Figur 45 och 46. Behandling på HEM i Vankiva, inblandning av PFAS-stabiliseringsmedel, RemBind.
