KARLSTADS KOMMUN

**Slutrapport**

# Åtgärder mot mikroplastläckage konstgräs Karlstad

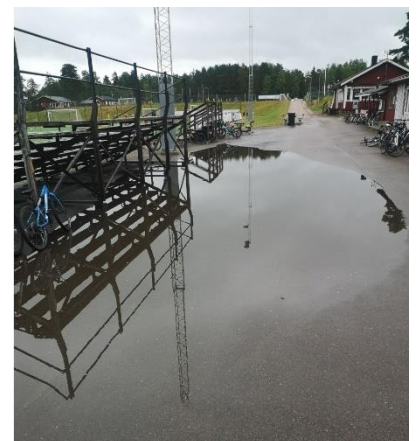
Två dagvattenbrunnar i asfaltsytan försågs med silar men detta fungerade mycket dåligt. Eftersom brunnarna avvattnade ganska betydande area räckte det med lätt regn för att silarna skulle sättas igen och asfaltsytan översvämmas. Vi ser detta som en bekräftelse på rådet att undvika brunnar i en konstgräsanläggning. Bedömningen är att vi måste ta ett större grepp på dagvattensystemet i samband med nästa konstgräsbyte, troligen 2021. Troligen är det bättre att satsa på ett slutfilter i en rejält tilltagen samlingsbrunn som kan få välla över på en översilningsyta i kanten av idrottsplatsen. Åtgärden rymdes dock inte inom detta projekt. Se bildexempel under 5.3.7 Ilanda IP nedan.

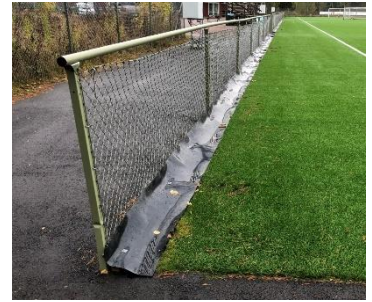
Försöken med sarger kombinerade med gummiduk hade behövt mer prototyparbete innan fullskaligt montage. Det visade sig inte helt enkelt att fästa duken mot asfalten utan att duken bubblar sig. Konceptet löser dock dilemmat med asfaltkanter som inte når fram riktigt till staketet med mycket ogräs som följd. Troligen får vi modifiera montaget efter projektet är avslutat.

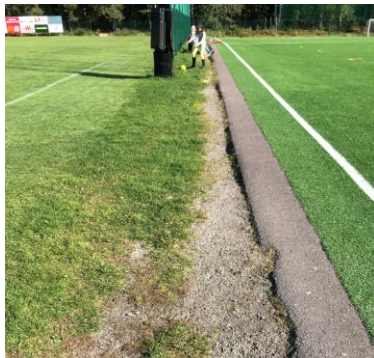
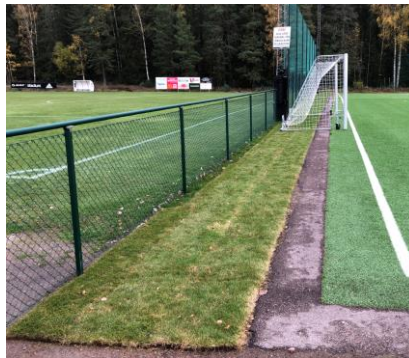
*Bild före och efter åtgärd.*

Användningen av begagnat konstgräs känns fortfarande som ett bra koncept för buffertzoner mellan spelplan och staket. Problemet blev att vi inte hade tillräckligt med konstgräs på lager. Därför fick vi på den norra långsidan komplettera med vanligt gräs ovanpå den grova grusyta som absolut inte var lämplig nära planen. Vid framtida konstgräsbyte om 1-2 år kan buffertzoner av begagnat konstgräs läggas runt hela planen och ytterligare stänksarger appliceras.

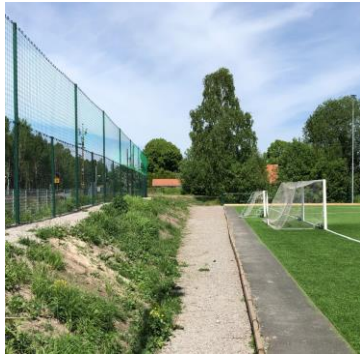
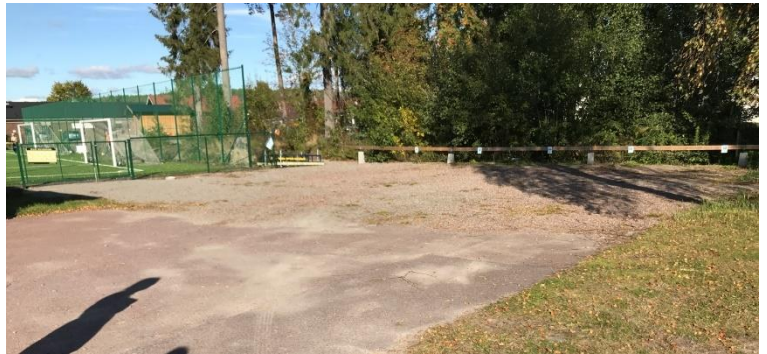
Det finns relativt mycket grovt grus nära planen som lätt sparkas in och sliter på planen. Stänksargen på västra kortsidan fick monteras vid asfaltkanten utan anslutning till ett staket vilket utgör en snubbelrisk. Vid nästa åldersutbyte förordas att denna sarg avvecklas och grusytan beläggs med begagnat konstgräs ända upp en bit på vällen mot järnvägen. Parkeringsytan utanför traktorgrinden har också grovt grus. Denna skulle kunna asfalteras och bli en möjlig snötipp. Då bör avsmältning ledas till en infiltrationsmatta i lokal svacka och inte till dagvattenbrunn.

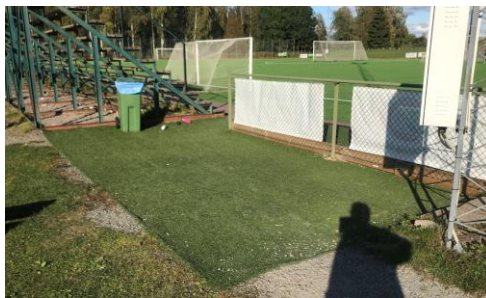
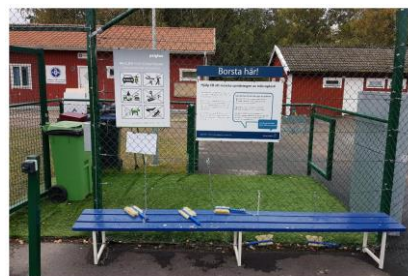
Planen försågs med miljöåtgärder 2018 men saknar fortfarande mer säker avborstning för spelare. Det står ofta fordonsgrepp öppna vilket gör att spelarna missar att gå på avstampningsytan av begagnat konstgräs. Hör föreslås att adderas staket kring dessa ytor så det blir en fälla att passera för hela laget. Referenslösning Bergaviks IP, Kalmar.

Figur 5. Borststation med info-skylt vid in-läggning på Bergaviks IP

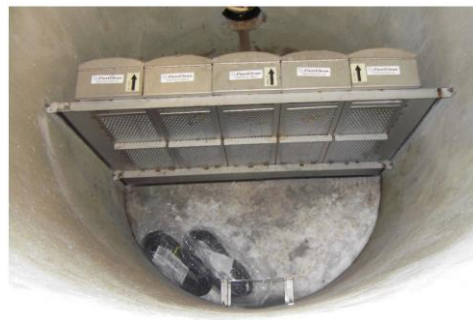
Dagvattenhanteringen har silar men skulle kunna kompletteras med en filtervägg vid utloppet i det närliggande vattendraget. Troligen är det ytterst små mängder, enstaka gram per år, som lämnar planen på detta sätt.

Bilder från Flexiclean. Filtervägg vid mynning i recipient eller i samlingsbrunn.

Anläggningen som helhet är mycket välskött så vår enda insats blev att anlägg en snötipp. För att nå nollutsläpp via dagvatten skulle dock några brunnar på asfalten mellan plan och omklädningsbyggnad behöva åtgärdas. Med erfarenheterna från Skogsvallen kändes det inte meningsfullt att sätta i filter då översvämningsrisken bedömdes stor. I ett framtida åldersutbyte föreslås istället att en rejäl samlingsbrunn ordnas ute på parkeringen och att en filtervägg med betydande flödeskapacitet monteras. Se 5.3.7 Ilanda IP.
