SAXBERGSPROJEKTET

En dokumentation av projektets genomförande

**Projektledningsgruppen
September 2000**

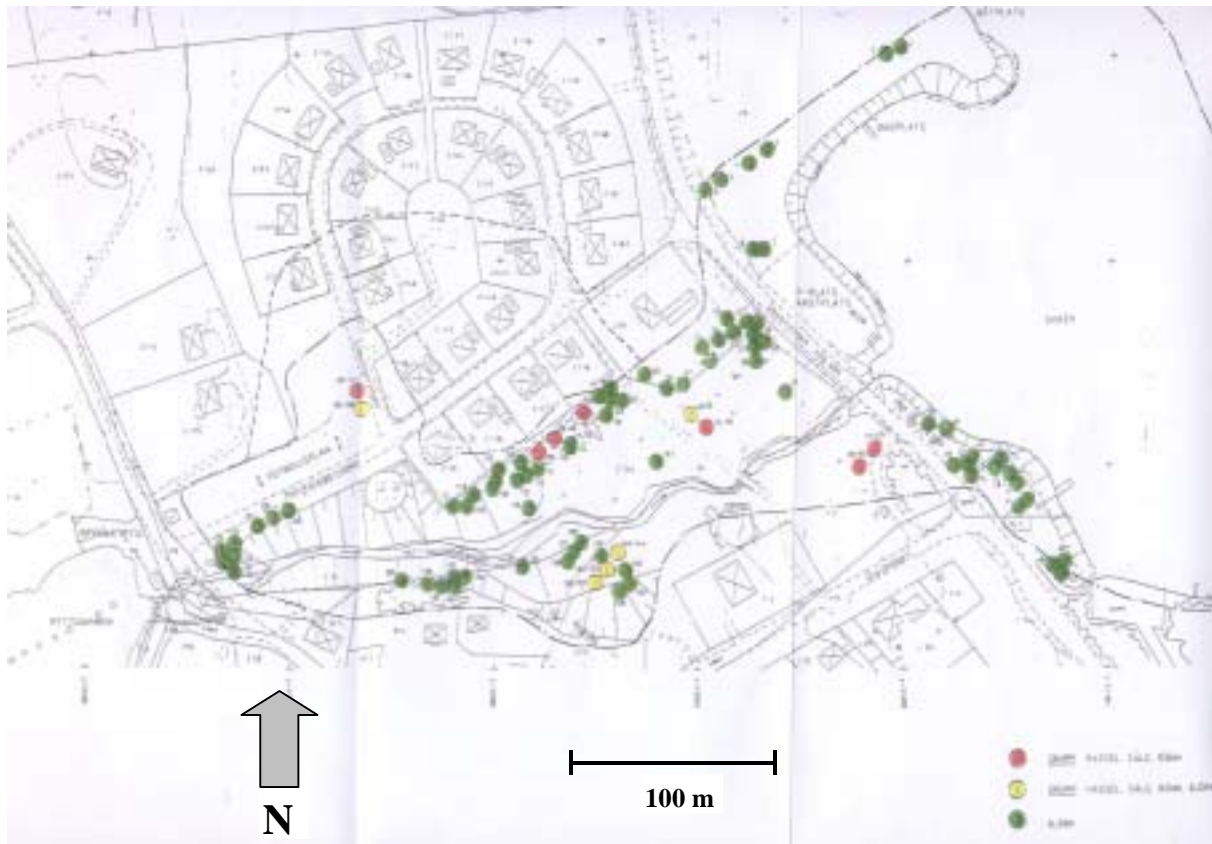
Figur 5.1 Design av det sanerade området vid Vattfallsgropbäcken (VBB AB, 1990).

Som framgår av figur 5.1 anlades en ny badplats på den norra sidan av viken och en parkeringsplats mellan badplatsen och Vattfallsgrupbäckens utlopp. Genom urgrävningarna i viken

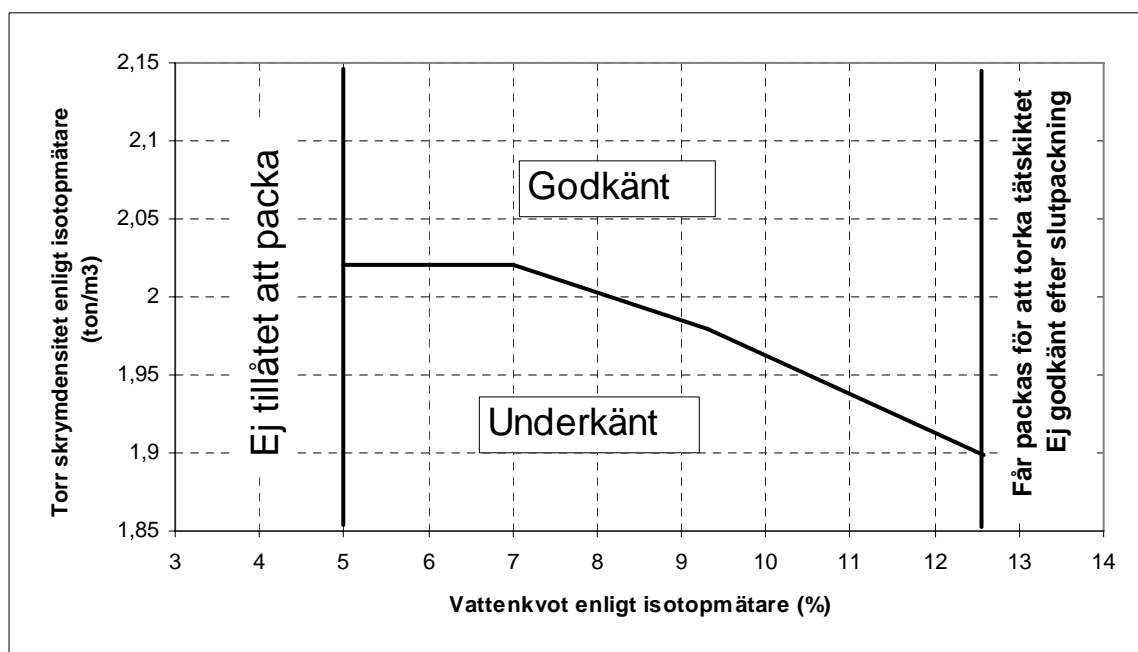
Figur 6.2. De reviderade packningskraven relaterade till den använda isotopmätarens parametrar.

Vid projektstarten relaterades packningskravet till minst 95 % packningsgrad, d.v.s. den lägsta torra skrymdensiteten skulle motsvara 95 % av den vid optimal vattenkvot och vid den standardiserade tunga laboriestampningen. Eftersom den lägsta permeabiliteten generellt erhålls vid en vattenkvot som ligger något över den optimala för packning, följde man upp dessa förhållanden och kunde konstatera att resultatet från flera synpunkter blev bättre om materialet fick vara något våtare än vad man normalt tillät. Därför justerades kravet från och med 1994 till att gälla vattenkvot i kombination med torr skrymdensitet. Eftersom man även konstaterat genom statistisk bearbetning av resultaten från isotopmätningarna att vattenkvoten med denna metod avvek från den verkliga, justerades vattenkvotsgränserna till att gälla den som erhöles i fält. Ett särskilt diagram upprättades över de krav som gällde efter 1993-06-01, figur 6.2

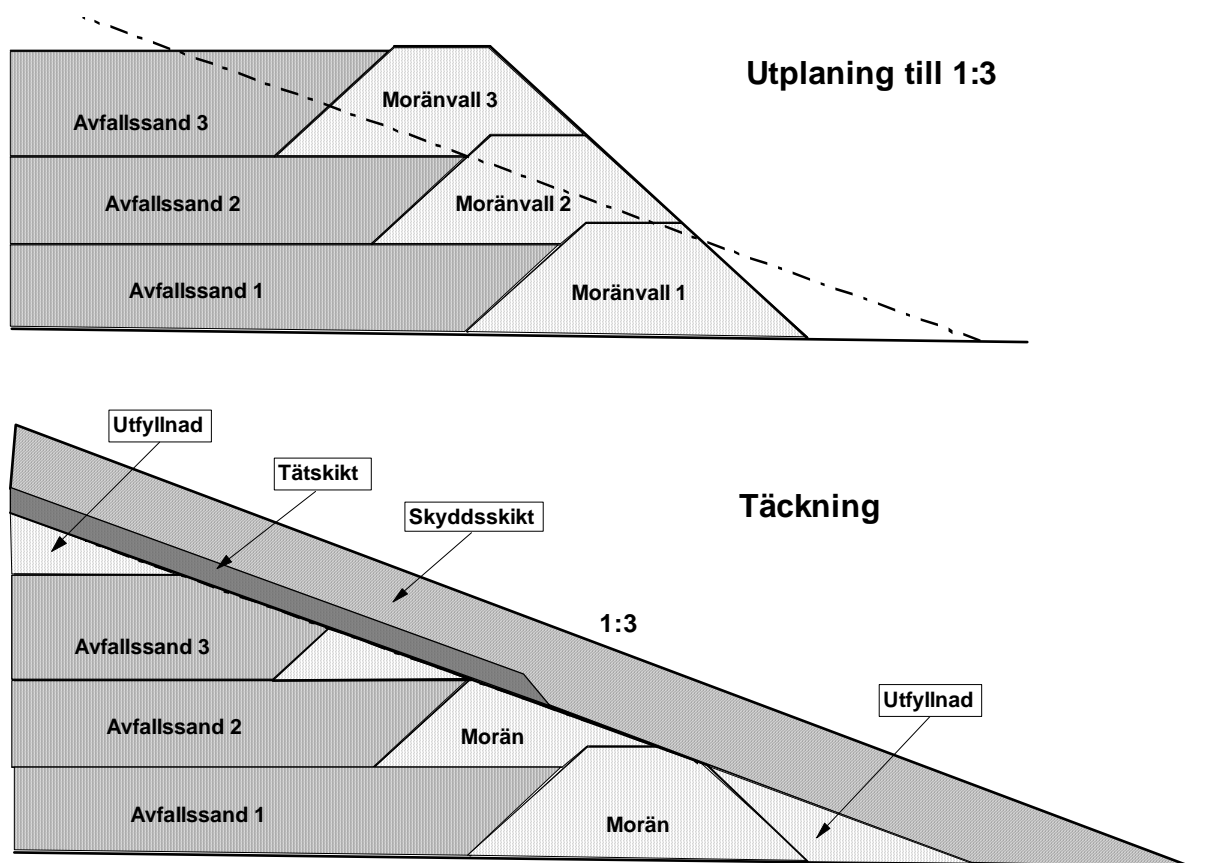
Figur 6.3 Utformning av Östra Magasinet slänter.

Större delen av Östra Magasinet ansluter mot terräng som ligger lägre än magasinets överyta och begränsas av en dammvall som är hela 2300 m lång. Dammvallens fot låg i stort sett på Bolidens ägogräns och möjligheterna att inlösa ytterligare mark för att genomföra en normal utsläntning bedömdes inte finnas. Istället släntades dammvallen av inåt på ovansidan varvid anrikningssand exponerades på de högre nivåerna, se figur 6.3. Därefter täcktes den övre delen av slänten med lerig morän som lades ut med grävskopa utan att packas med annat än skopan och därpå lades 1,5 m skyddsmorän i vanlig ordning.

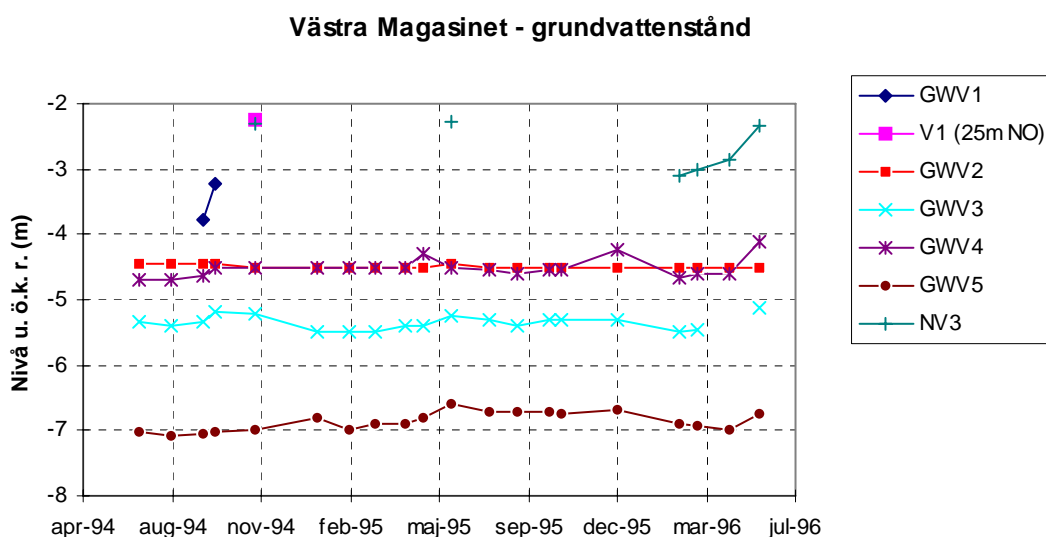
Figur 8.4 Grundvattenstånd i Västra Magasinet efter täckning.

Det är uppenbart att täckningsåtgärderna inte påverkat vattenomsättningen i anrikningssanden särskilt mycket inom det Västra Magasinet, figur 8.4. Grundvattennivån är fortfarande hög i avfallet och påverkas förhållandevis litet av säsongens nederbördsfluktuationer. Detta bedöms vara positivt från oxidationssynpunkt.
